熱浸鍍鋅

NO.72

24 年的都會區熱浸鍍鋅鋼橋防蝕成效追蹤 - 以台 64 線中和區中正路雙層高架道路為例

林曜滄¹、蔡明達²、胡文虎³、游旻達⁴、王慶一⁵

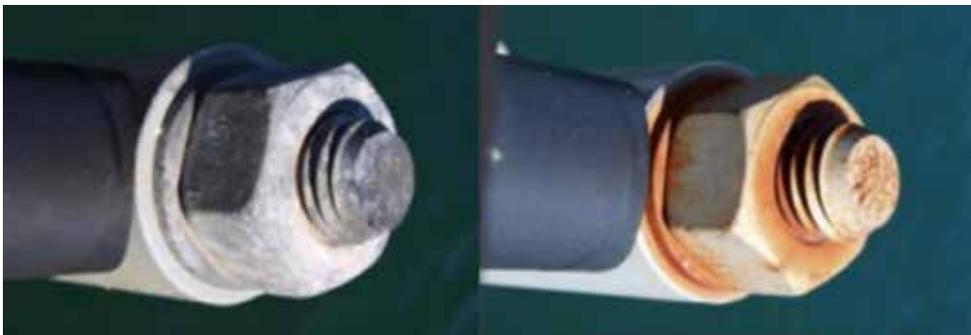
然而在某些大氣腐蝕嚴苛地帶，鋅 / 鋁的保護層無法長期對抗大氣腐蝕。例如圖 1，為期二年的海邊曝露下，熱浸鍍鋅 (左) 與 zinc flake (右) 的外觀比較⁴。

圖 1、熱浸鍍鋅與 zinc flake 比較

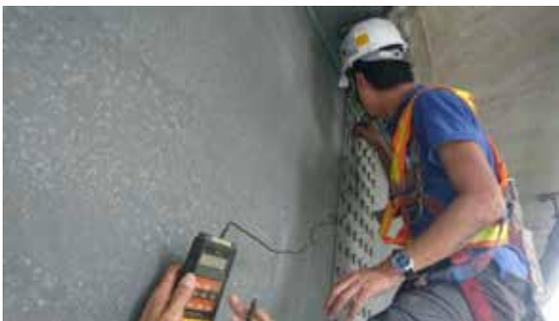
圖 4、2018 年鍍鋅膜厚檢測 (高架)

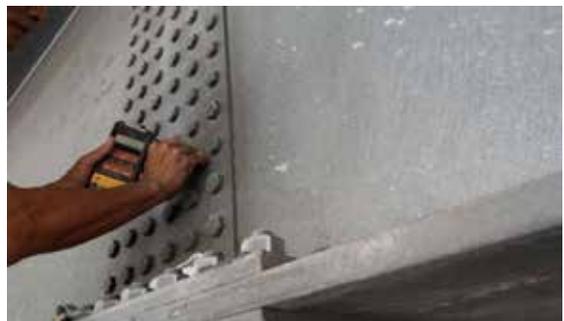
圖 5、2019 年鍍鋅膜厚檢測 (下層)

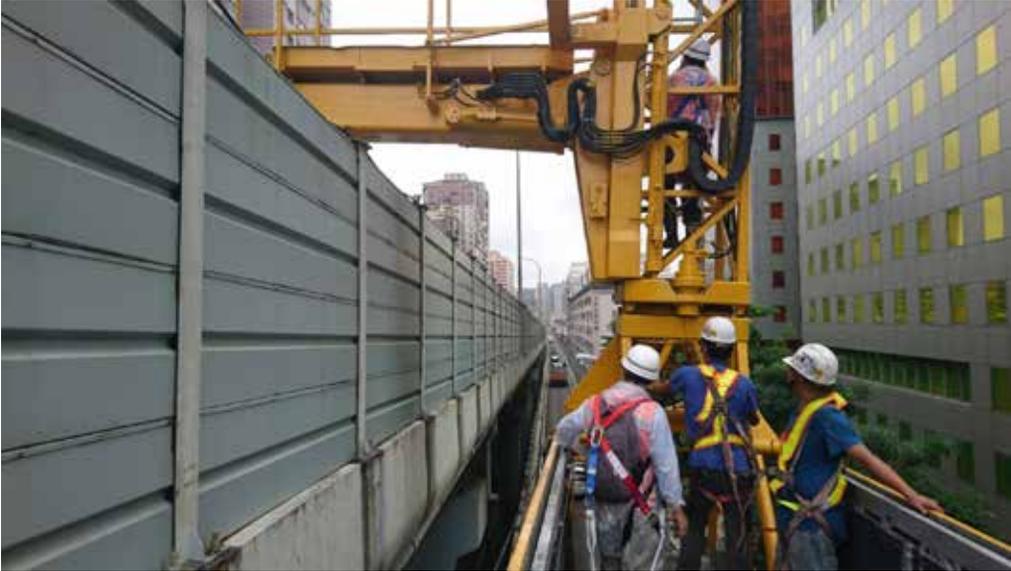
圖 6、利用橋梁檢查作業車檢測

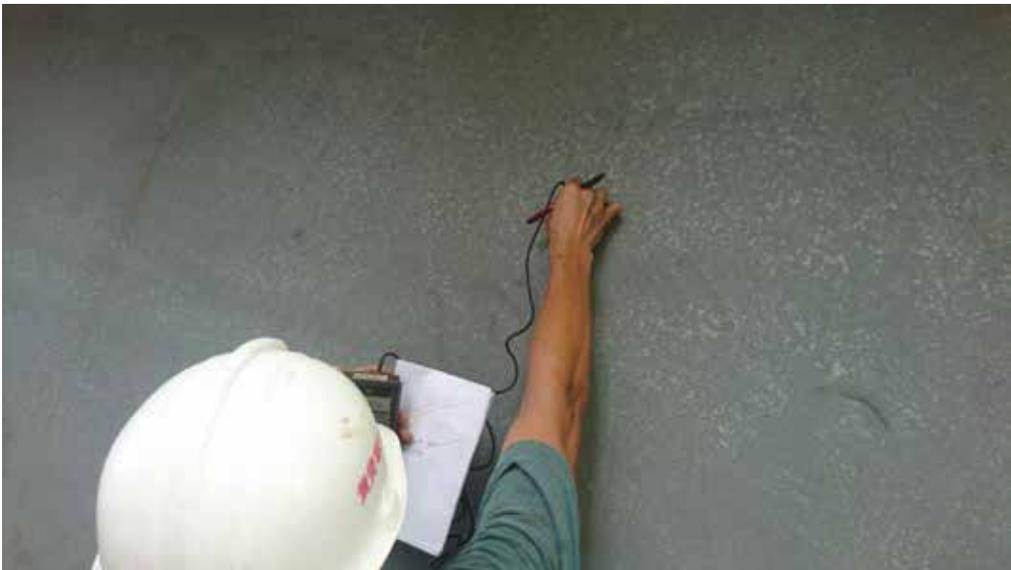
圖 7、外側梁檢測

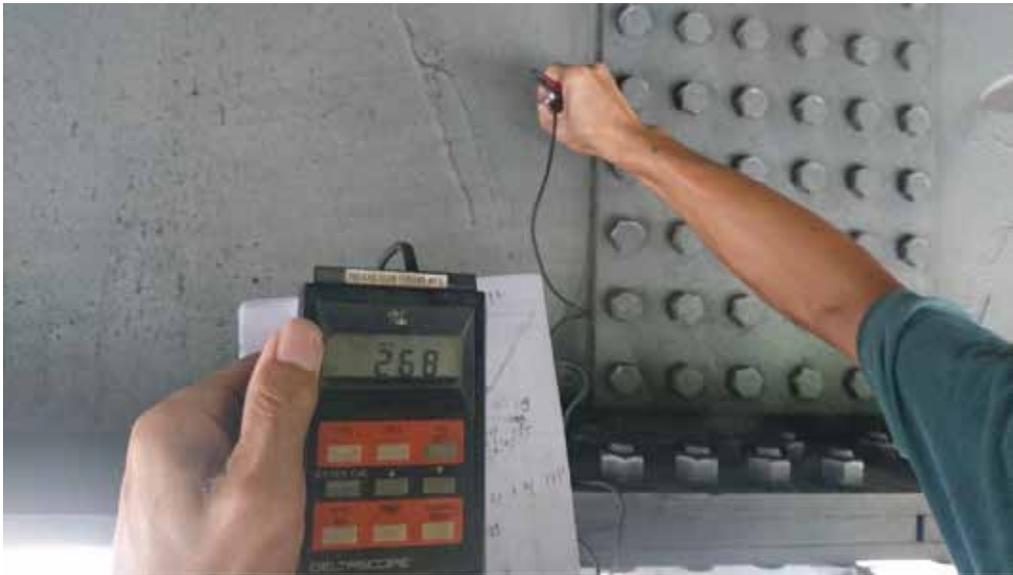
圖 8、內側梁腹板鍍鋅層膜厚度量測

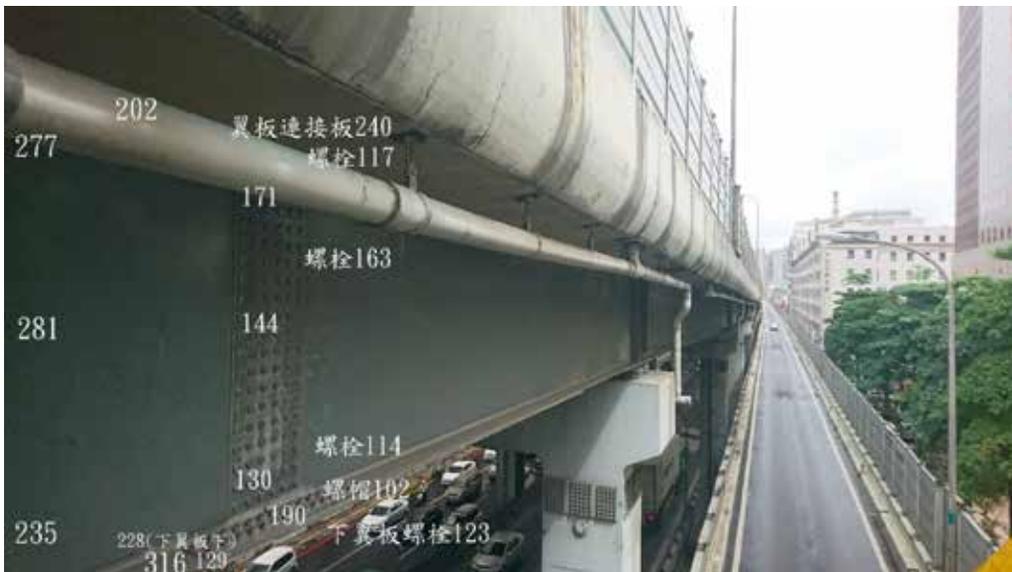
現地檢測於 2018 年 8 月 24 日進行，量測時取得公路總局第一區養護工程處中和工務段協助，協調養護廠商調派橋梁檢查作業車，並透過交通管制、指揮於雙層高架段檢測建八路與建康路間之 H7 區外側 G 梁、內側 F 梁（詳圖 3）、橫構架、螺栓、螺帽、連接板等位置，如圖 6 至圖 8 所示，量測結果記錄於表 1 至表 3[4]，並標示於圖 9 與圖 10 上。外側梁（含續接板）鍍鋅層膜厚為 129~316 μm ，螺栓及螺帽則為 102~129 μm 。取得數值後，再利用表一中 23 年間消耗量計算鍍鋅層平均消耗量為 26 μm ，得知年平均腐蝕速率為 1.13 $\mu\text{m}/\text{年}$ 。至於內側梁（含橫構架）鍍鋅層膜厚為 138~294 μm ，螺栓及螺帽為 120~125 μm 。表二中 23 年間消耗量計算鍍鋅層平均消耗量為 23.5 μm ，得年平均腐蝕速率為 1.02 $\mu\text{m}/\text{年}$ 。

圖 9、外側梁鍍鋅膜厚度量測位置與膜厚 (單位: μm)

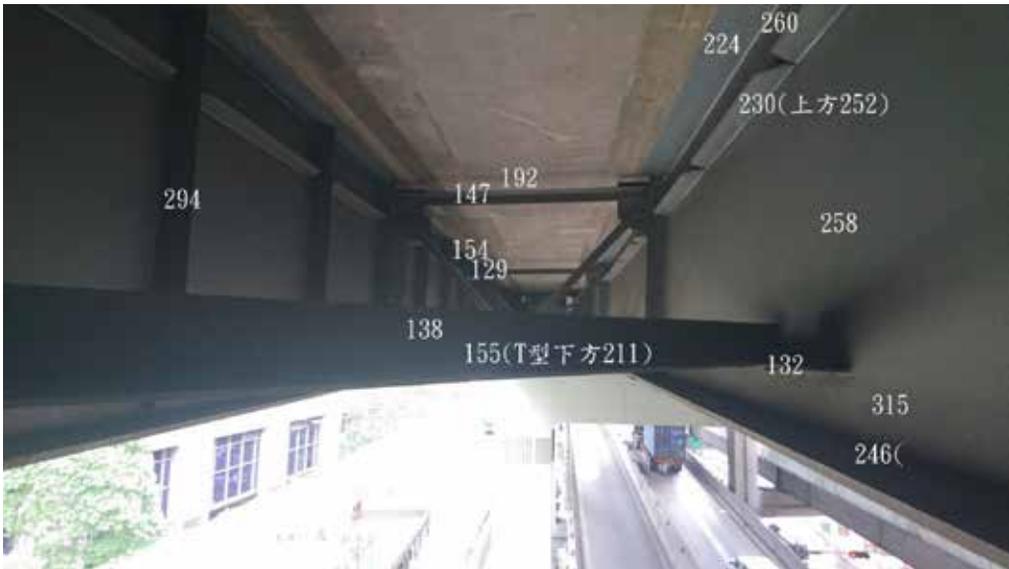
圖 10、內側梁鍍鋅膜厚度量測位置與膜厚 (單位 : μm)

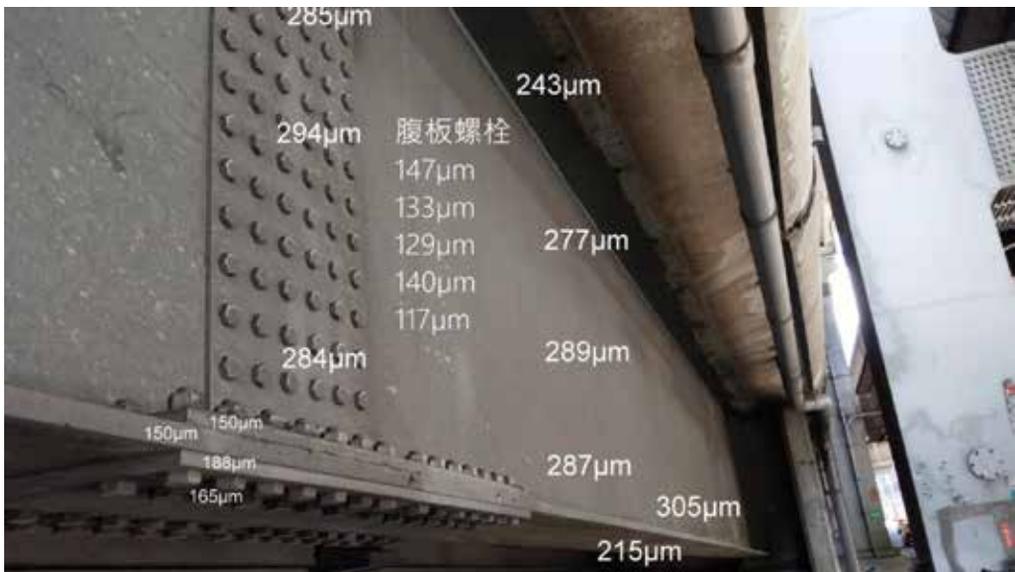
圖 11、上下匝道外側梁續接螺栓之鍍鋅尚餘膜厚，平均 $133.2\mu\text{m}$

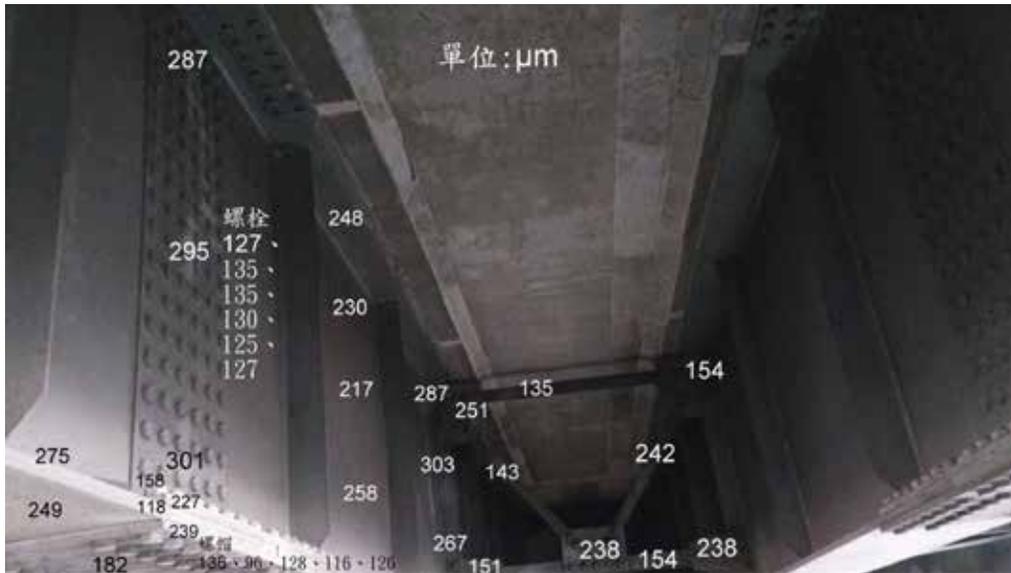
圖 12、上下匝道內側梁續接螺栓之鍍鋅尚餘膜厚，平均 $129.8\mu\text{m}$

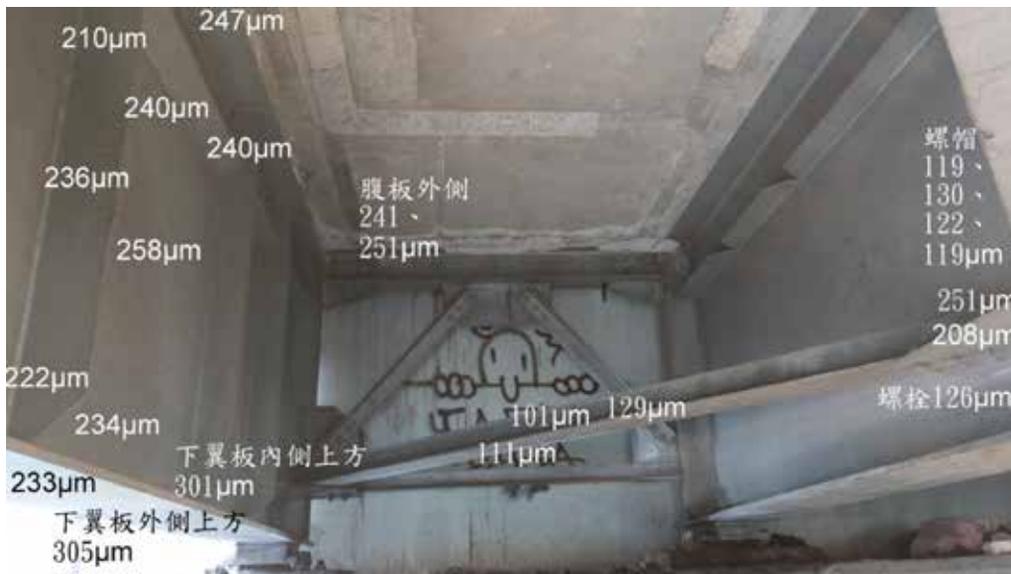
熱浸鍍鋅高強度螺栓有所顧慮是否足以代表全部，且所有螺栓之熱浸鍍鋅設計附著量是較低，為證實熱浸鍍鋅足以保護螺栓，本次檢測於 2019 年 8 月 25~31 日進行追加兩處螺栓、螺帽 (詳圖 2) 並觀察多處之螺栓、螺帽之外觀。經量測後並未發現膜厚有異常現象，結果位於圖 2 右側上下匝道內外側梁續接螺栓膜厚尚餘 117~147 μm ，其中外側梁螺栓膜厚介於 117~147 μm ，平均膜厚為 133.2 μm ；內側梁續接螺栓膜厚介於 125~135 μm ，平均膜厚為 129.8 μm 。位於圖 2 左側錦和路第一支梁內側續接螺栓膜厚尚餘 126 μm ，續接螺帽膜厚介於 119~130 μm ，平均膜厚

為 122.5 μm ，如圖 12 及圖 13 所示。

圖 13、錦和路第一支梁內側續接螺栓尚餘膜厚 $126\mu\text{m}$ ，螺帽平均 $122.5\mu\text{m}$

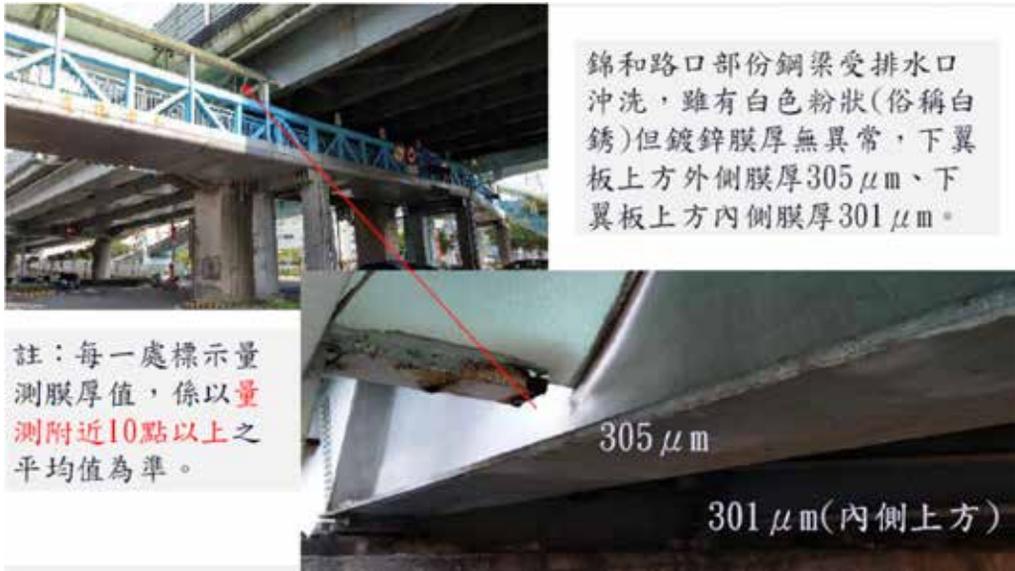
另外，錦和路口之人行陸橋與雨庇工程是於本高架橋完工幾年後再建造興建，因雨庇排水系統損壞導致雨水直接排至外測梁下翼板，造成下翼版局部有白銹存在。本次一併檢測下翼板上方內外側有無白銹之鍍鋅層膜厚，外側有白銹處之膜厚尚餘 305 μm ，而內側無白銹處之膜厚為 301 μm ，如圖 14 所示。

計算重量損失用試片雖吊掛於主梁下方位置不受雨水沖刷，與一般暴露試驗試片呈 30 度傾斜直接承受曝曬雨淋不同而可能導致腐蝕速率偏低失真。但事實上，鋼梁實際服務時亦受橋面板遮蔽。另外，所吊掛位置亦可能受汽車廢氣滯留導致腐蝕速率增加之情形。甚至，某些位置局部有白銹存在，並未因此減損鍍鋅層膜厚。根據文獻資料 [5] 顯示，白銹的主要成分是氧化鋅 (ZnO) 和塩基性碳酸鋅 ($2\text{ZnCO}_3 \cdot 3\text{Zn}(\text{OH})_2 \cdot \text{H}_2\text{O}$)，白銹的產生僅僅消耗鋅約在 $1\mu\text{m}$ 以下，從本工程檢測結果證實，白銹的產生並未消耗較多的鍍鋅層。

圖 14、錦和路口人行陸橋上方梁有無雨水沖刷之膜厚

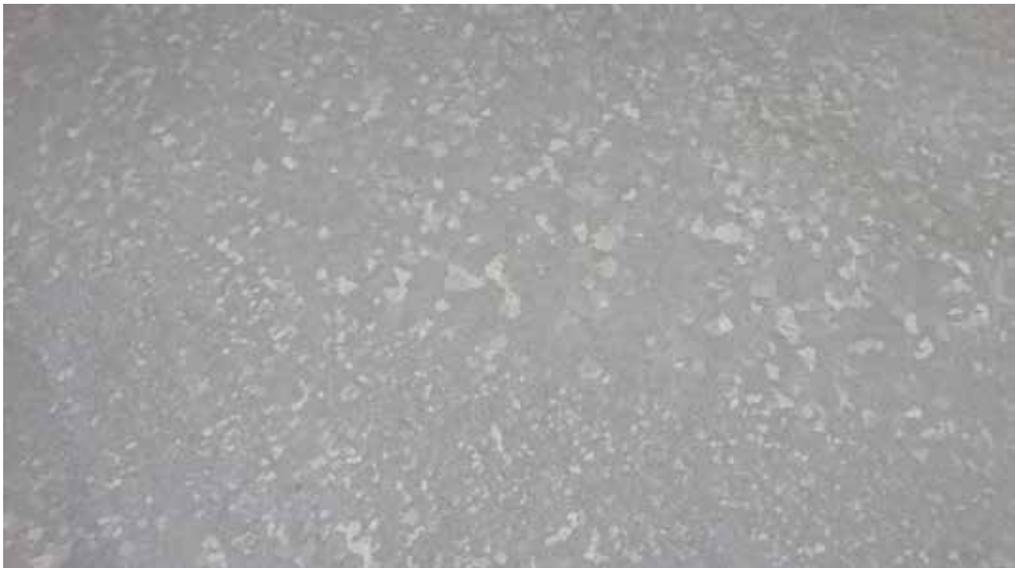
熱浸鍍鋅鋼梁自鍍鋅槽提出後，鍍鋅表面即開始與大氣中氧、水、二氧化碳持續反應，最終獲得穩定腐蝕生成物的安定態。相對地，表面顏色也會由明亮的銀灰色逐漸變成不亮的灰階灰色，甚至當初表面若有燒灰則更會變成暗灰色。由於當初鋼梁鍍作時無燒灰而具銀灰色，且工程架設時鋼梁之運輸、儲放、架設保存得宜，故目前鋼梁外觀無明顯白銹而呈灰階灰色，甚至部分表面保有鋅花，如圖 15 示，僅在表面附有少許灰塵，其外觀如圖 16 至圖 18 所示。

圖 15、外側梁表面外觀具有鋅花狀

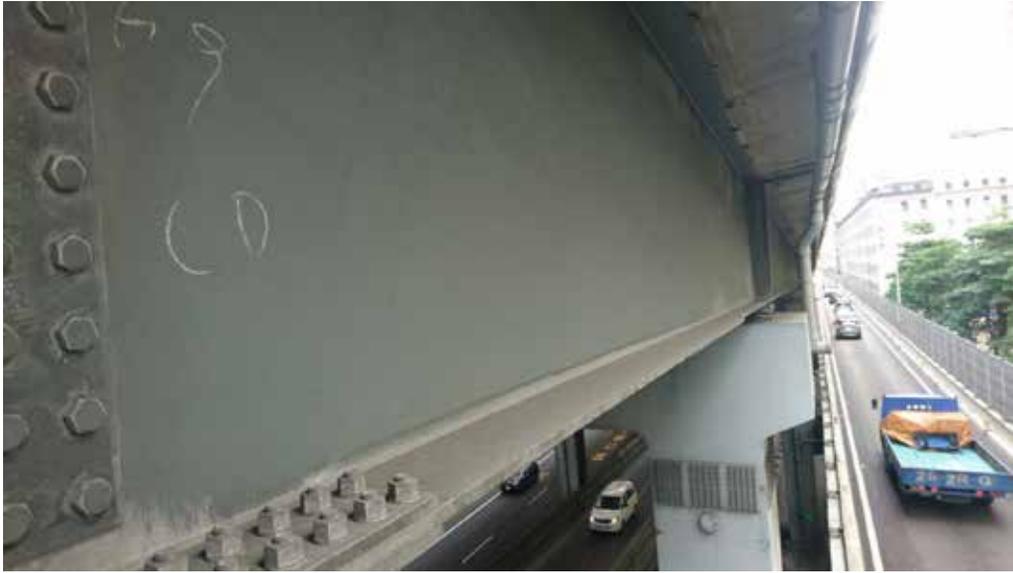
圖 16、外側梁外觀

另外，從表 1 與表 2 之 2018 年現地鍍鋅膜厚度量測結果比較顯示，外側梁腹板外側現有殘餘鍍鋅層厚度 $264\mu\text{m}$ 而內側梁腹板 $259\mu\text{m}$ ，及外側的下翼板、垂直加勁板、螺栓等鍍鋅層厚度也未明顯減少，所以並未發現外側梁之腐蝕速率與雨水沖淋、風吹襲有關。至於表面少許灰塵，由於本工程位於海鹽粒子不明顯之位址，故不建議定期清洗或刻意清潔鋼梁表面；若刻意執行清洗，說不定反而影響鍍鋅表面之穩定態，進而減少耐蝕壽命。

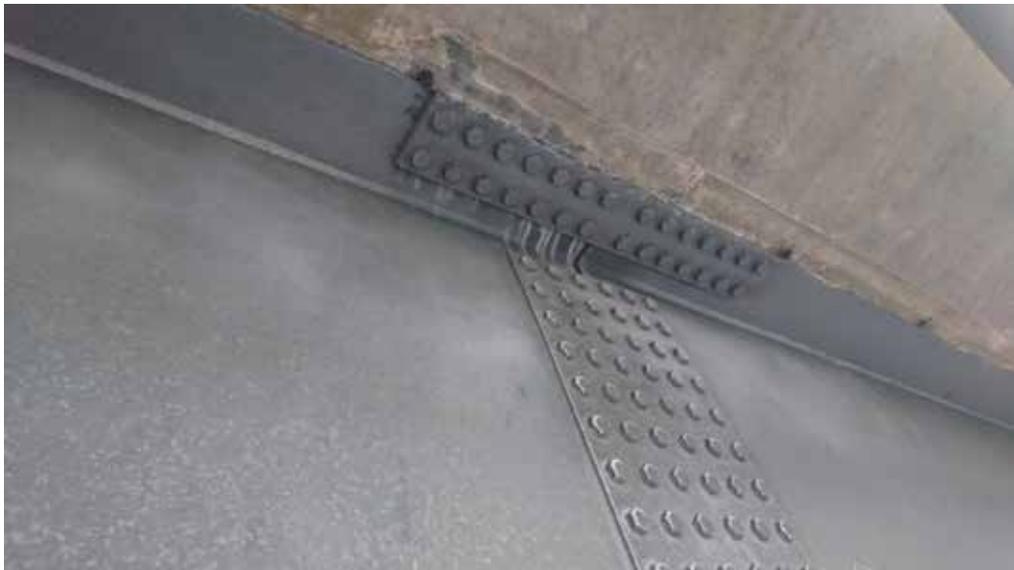
圖 17、外側梁橋面板下方外觀

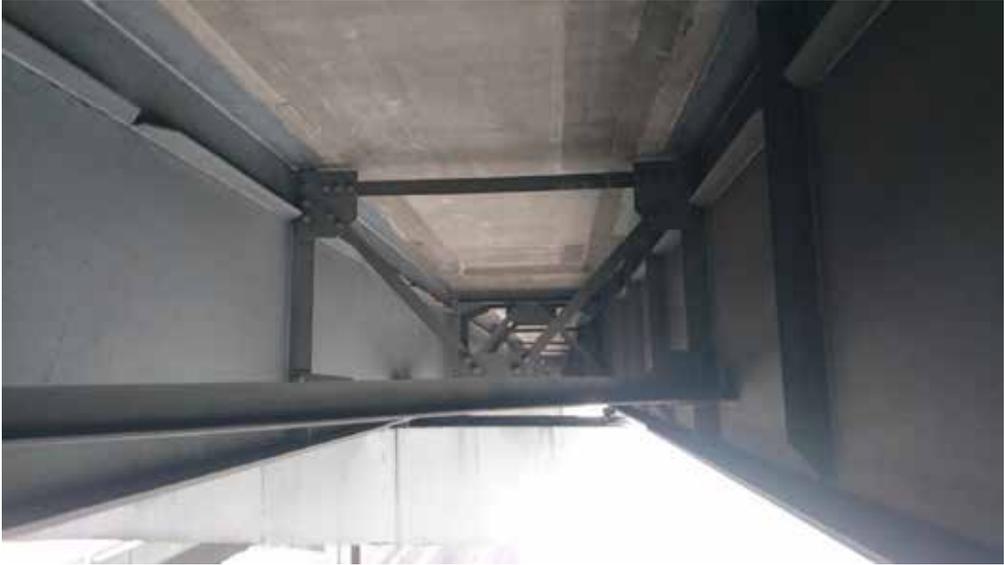
圖 18、內側梁外觀

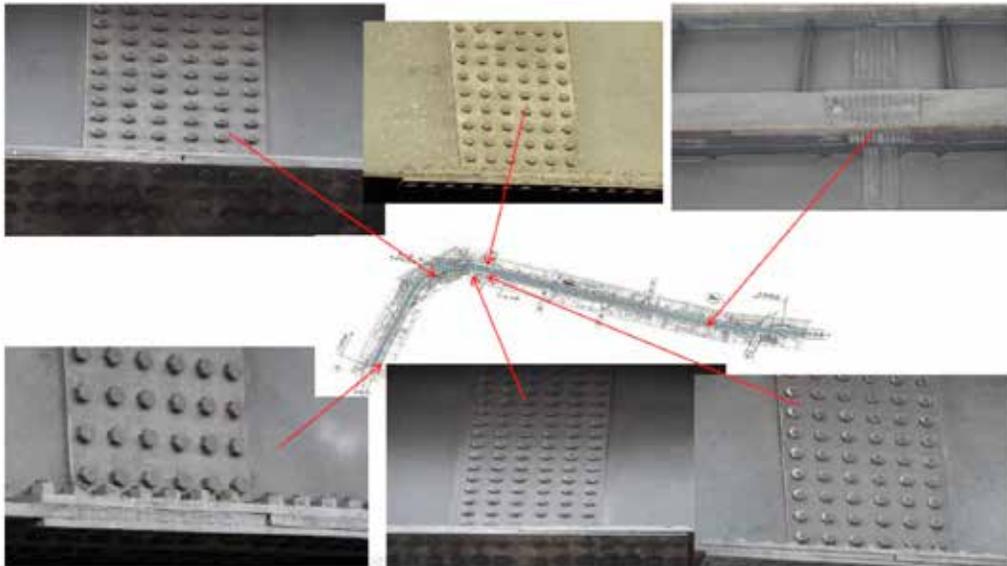
2019 年觀察多處續接處之螺栓螺帽外觀，並未因設計附著量較低或邊緣處膜厚減薄而有生銹呈棕色現象，如圖 19 所示。

圖 19、高架橋各處續接用熱浸鍍鋅螺栓未發現銹蝕

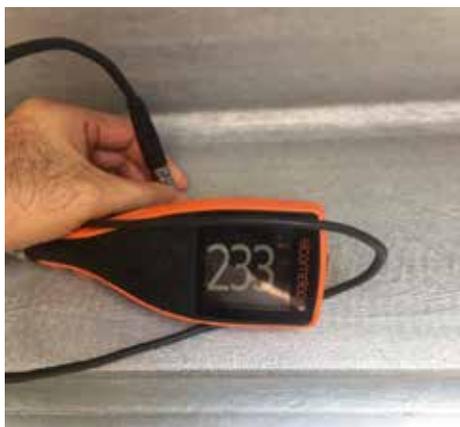
照片 9、鋼梁膜厚度量測

膜厚檢測平均值都遠大於熱浸鍍鋅附著量標準規定 $550\text{g/m}^2(76\mu\text{m})$ 以上，符合設計要求，如有損傷則依 CNS 15257 熱浸鍍鋅層損傷及裸點修補規定處理。

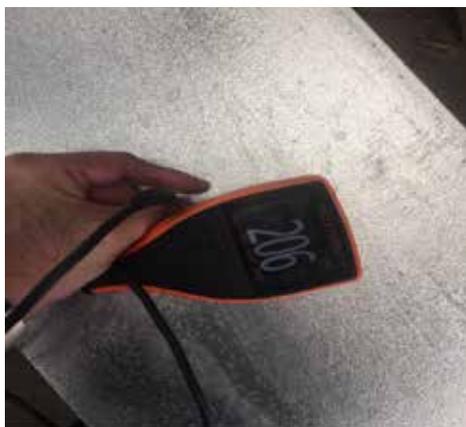
照片 10、鋼梁膜厚度量測
