# 熱浸鍍鋅

NO.86

## 螺栓熱浸鍍鋅與烘覆型(鋅鉻酸鹽)及磷酸鹽處理之耐蝕性探討

# 熱浸鍍鋅燈桿上反光紙劣化導致之大氣腐蝕探討

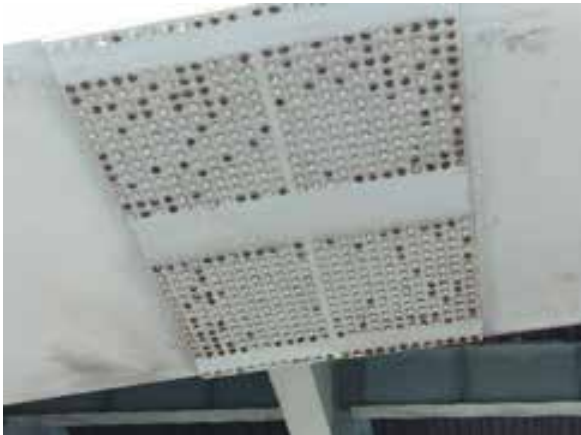
近期來，在已建工程中看見螺栓生銹情形，如圖 1 及圖 2 所示。圖 1 拍攝於 2023 年 9 月 30 日，為台 64 快速道路重翠大橋 P264L 橋墩附近鋼梁連接之 A325 螺栓，該橋於 2009 年 9 月 19 日通車；圖 2 拍攝於 2023 年 7 月，為桃園觀音工業區亞東石化公司蒸汽管線，於 2020 年 12 月工程落成，螺栓為烘覆型螺栓。為了解磷酸鹽、鋅鉻酸鹽 ( 烘覆型 ) 與熱浸鍍鋅三種表面處理之耐蝕能力，故各取一組螺栓分別置於觀音工業區戶外及廠房內進行暴露，不定期觀察其生銹狀況。暴露時間為 2022 年 8 月 2 日至 2024 年 4 月 10 日，如圖 3 及圖 4 所示。螺栓試體之種類、尺寸、表面處理及膜厚，如表 1 所示。觀察之螺栓原始膜厚，分別為磷酸鹽  $3.4\mu\text{m}$ 、鋅鉻酸鹽 ( 烘覆型 )  $14\mu\text{m}$  及熱浸鍍鋅  $81\mu\text{m}$ 。

圖 1 台 64 快速道路重翠大橋螺栓銹蝕

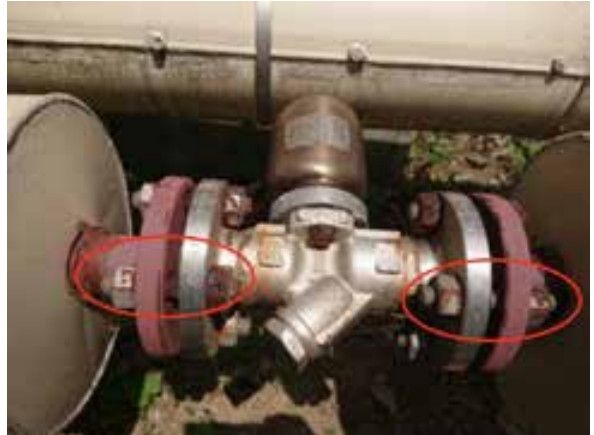
圖 2 觀音工業區烘覆型螺栓銹蝕

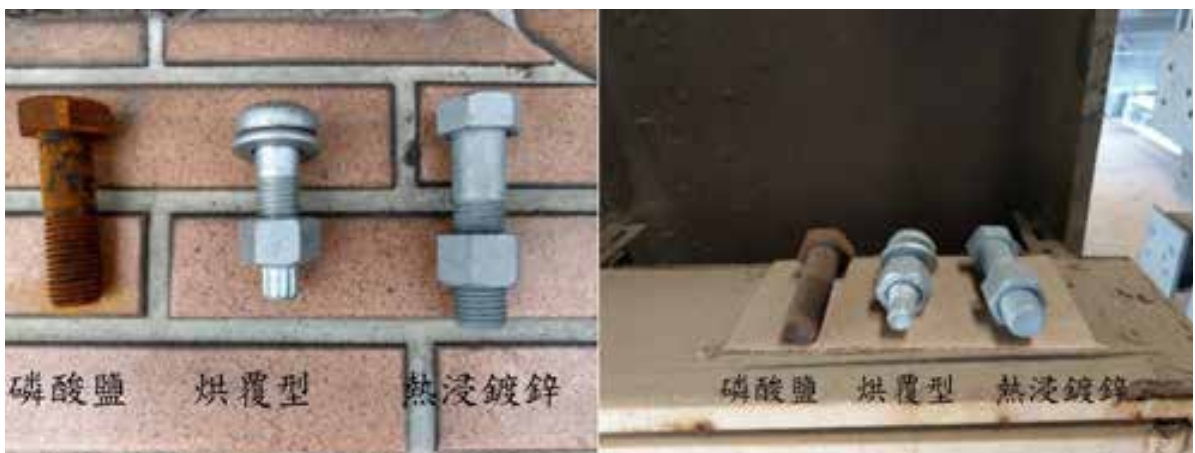
鹽處理的螺栓位於工廠內及工廠外均已生銹，如圖 6 所示，而鋅鉻酸鹽處理及熱浸鍍鋅螺栓未生銹仍完好。經暴露一年八個月後，除熱浸鍍鋅螺栓未生銹外，磷酸鹽及鋅鉻酸鹽（烘覆型）處理的螺栓均已生銹，如圖 7、圖 8 及表 3 所示。熱浸鍍鋅螺栓鍍鋅膜厚尚餘  $76.3\mu\text{m}$ 。

高強度螺栓經磷酸鹽處理（即俗稱的染黑），大多數作為進一步和（或）油漆的表面準備，但因磷酸鹽塗層屬多孔不能單獨提供耐蝕力，需要油或其他封孔劑提高耐腐蝕性。磷酸鹽的膜厚比較薄，所以很容易在短時間內生銹，經試驗僅一個月即產生銹蝕。結構用高強度螺栓表面處理大多使用此方法，之後於現場組裝鎖固後經清潔再油漆塗裝。實務上，工程用高強度螺栓會產生如此多的銹蝕現象，歸納原因有 (1) 螺栓磷酸鹽塗層薄防蝕能力差，(2) 磷酸鹽螺栓表面油漬未去除即油漆，附著性不佳，(3) 頭部、牙部邊角油漆附著不足，(4) 油漆噴塗角度、距離不佳，(5) 噴塗條件控管不佳等。

圖 6 磷酸鹽螺栓放置一個月 4 天已生銹，（左）戶外（右）工廠內

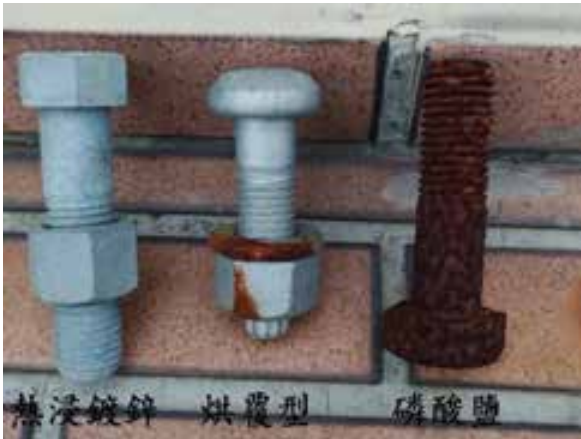
圖 7 戶外經一年八個月後外觀

所以，使用熱浸鍍鋅螺栓，可以達到更加優異的防蝕性能，以及真正符合經濟性、耐久性及安全性的需求，延長鋼結構生命週期。

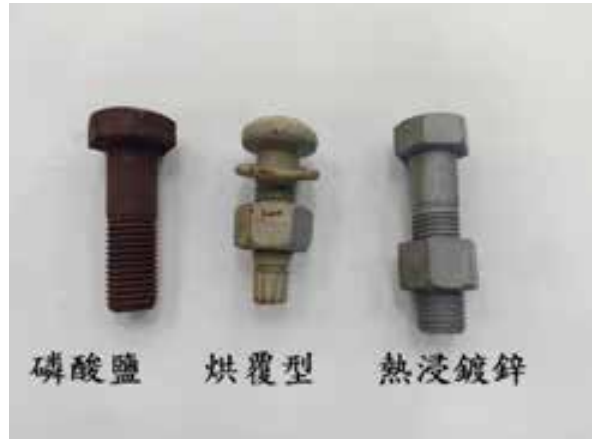
圖 8 工廠內一年八個月後外觀

熱浸鍍鋅螺栓經一年八個月暴露後仍無生銹，因其表面鋅已成功的建立保護層。觀其表面外觀，室內熱浸鍍鋅螺栓表面呈暗褐色，因長期置於室內未受雨水的沖刷而長期累積的灰塵，螺栓本體依然完好。經量測螺栓頭表面鍍鋅層剩餘的 5 點平均厚度為室外  $76.3\mu\text{m}$  及工廠內  $76.9\mu\text{m}$ 。熱浸鍍鋅於戶外之腐蝕速率為  $2.78\mu\text{m}/\text{yr}$ 。此腐蝕速率雖與運輸技術研究中心所測得  $6.9$  及  $6.13\mu\text{m}/\text{yr}$  有誤差，但筆者認為合理。另根據金屬材料長期大氣曝放試驗與資料庫建置計畫第 10 年報告，鋅金屬 (片狀熱浸鍍鋅鋼板試體) 於該地區十年長期暴露之腐蝕速率為  $1.18\mu\text{m}/\text{yr}$  (碳鋼為  $51.1\mu\text{m}/\text{yr}$ ，約為表 3 中數值 1/2) 相差不多。原因為鍍鋅螺栓表面與大氣中氧、水、二氧化碳持續反應，反應形成緻密的腐蝕生成物獲得穩定的安定態，減緩表面鍍鋅層繼續快速消耗，因而腐蝕速率會持續下降，因此腐蝕速率比第一年的腐蝕速率低。若以腐蝕速率為  $2.78\mu\text{m}/\text{yr}$  推算，該熱浸鍍鋅螺栓於該地點應在 27 年後生銹。

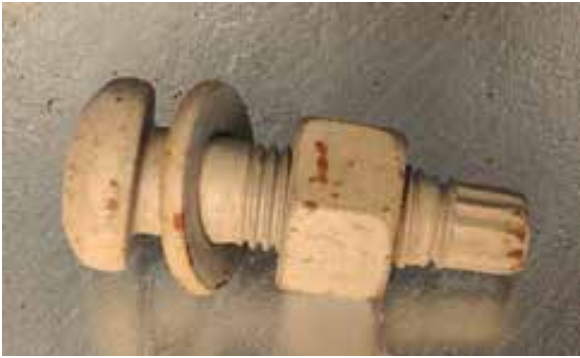
鋅鉻酸鹽 (烘覆型) 處理之螺栓在本區大氣環境之下，螺栓在角隅與平面位置優先銹蝕，如圖 9 所示。戶外的烘覆型螺栓扣件組剩餘膜厚為 7.5μm(5 點平均，分別為 6.0、4.5、9.5、9.0 及 8.5μm)，其華司已生銹且螺帽角隅已生銹；工廠內烘覆型螺栓剩餘膜厚為 10.7μm(5 點平均，分別為 10.5、8.0、9.5、11.5 及 14.0μm) 則多處生銹。烘覆型處理屬於鋅薄片 (zinc flake) 的一種，於表面層層堆疊的型態。其製程為在螺栓鐵材表面以鋅鉻酸鹽有機物化成處理，以不通電流及常溫噴附方式，將藥液噴附在鐵材上再經過 290 ~ 330℃ 溫度烘烤，利用有機物轉換將鋅片

(Zinc Flake) 附著於鐵件之表面<sup>3</sup>，其金相如圖 10<sup>4</sup> 所示。所以，一般塗佈型防蝕塗裝在角隅處因表面張力因素，膜厚往往比平面區域膜厚更薄而導致防蝕效果較差。烘覆型處理膜厚約  $12\pm 3\mu\text{m}$  左右<sup>3</sup>，且因製程特性無法再增加膜厚厚度。所以，短時間暴露後生銹之原因為 (1). 表面張力因素邊角膜厚較薄，及 (2) 本體厚度不厚且不均勻。

圖 9 烘覆型螺栓最初生銹位置

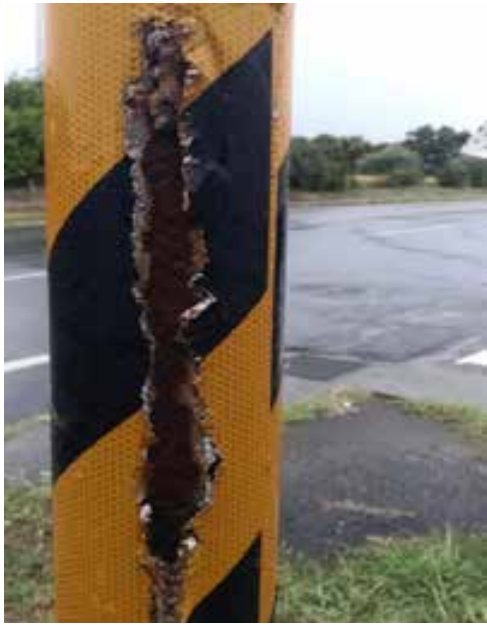
2020 年 8 月中華民國熱浸鍍鋅技術委員會委員提出在台南高鐵、布袋、新北市各區（永和、泰山、五股、樹林）發現反光用黃、黑貼紙造成鍍鋅燈桿銹蝕。因此，建議探討貼有反光紙之熱浸鍍鋅燈桿於貼紙破損後，熱浸鍍鋅表面產生銹蝕的原因。銹蝕案例如圖 1：新竹香山海山港、

圖 1 新竹香山海山港路燈電桿反光紙表面受到破損後之腐蝕狀況

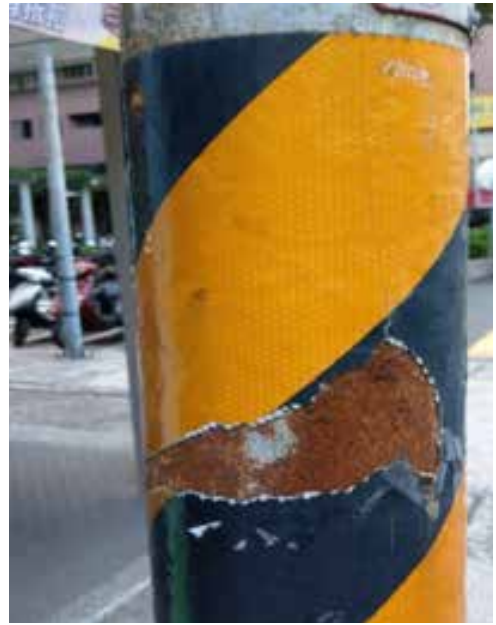
圖 2 五股成泰路燈電桿反光紙表面受到破損後之腐蝕狀況

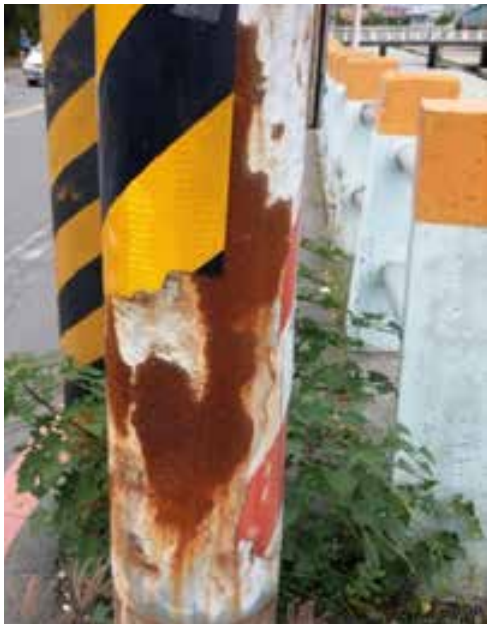
圖 3 泰山中港西路燈電桿反光紙表面受到破損後之腐蝕狀況

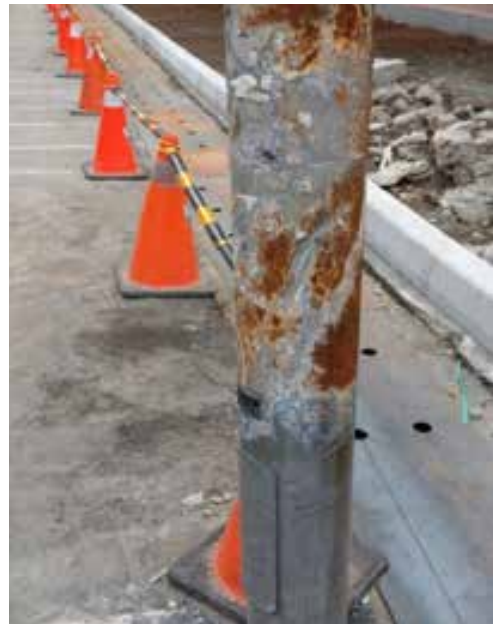
圖 4 樹林千歲路燈電桿反光紙表面受到破損後之腐蝕狀況

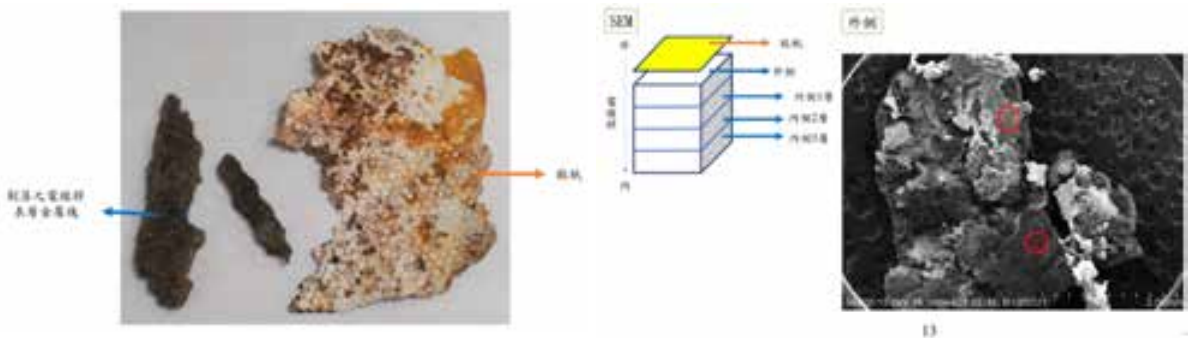
圖 7 新竹市香山區海山港路燈電桿上破損反光紙表面的剝落塊樣品 (左) 及採樣斷層分析 (右)

由圖 7~圖 9 的 SEM-EDX 分析可知，外層與內層皆沾有氯、鐵及鋅離子，愈靠近反光紙與熱浸鍍鋅燈桿界面氯、鐵及鋅離子濃度愈高，說明燈桿的鍍鋅層已受到腐蝕，表面純鋅層及鐵鋅層已完全消耗，甲酸在水溶液中是一元弱酸，酸度係數 (pKa)=3.75(at 20°C)，1% 甲酸溶液 pH 值為 2.2。由於弱酸的性質，對於許多金屬，甲酸是有腐蝕性的，反應生成氫氣和金屬甲酸鹽。例如甲酸與鋅及鐵的反應：

參考圖 10 金屬在 pH 值的腐蝕速率可知：鋅及鐵離子在黏著劑裂解為甲酸時 pH 2.2 時皆有高的腐蝕速率，甲酸無色而有刺激氣味，易溶於水，且有腐蝕性，人類皮膚接觸後會起泡紅腫，熔點 8.4°C，沸點 100.8°C 導致熱浸鍍鋅層界面產生嚴重腐蝕。此外由 EDX 分析結果界層間亦含有氯與鈉離子，因新竹香山海山港路燈電桿位於海邊，海鹽粒子亦是反光紙劣化加速熱浸鍍鋅路燈電桿局部腐蝕的原因。

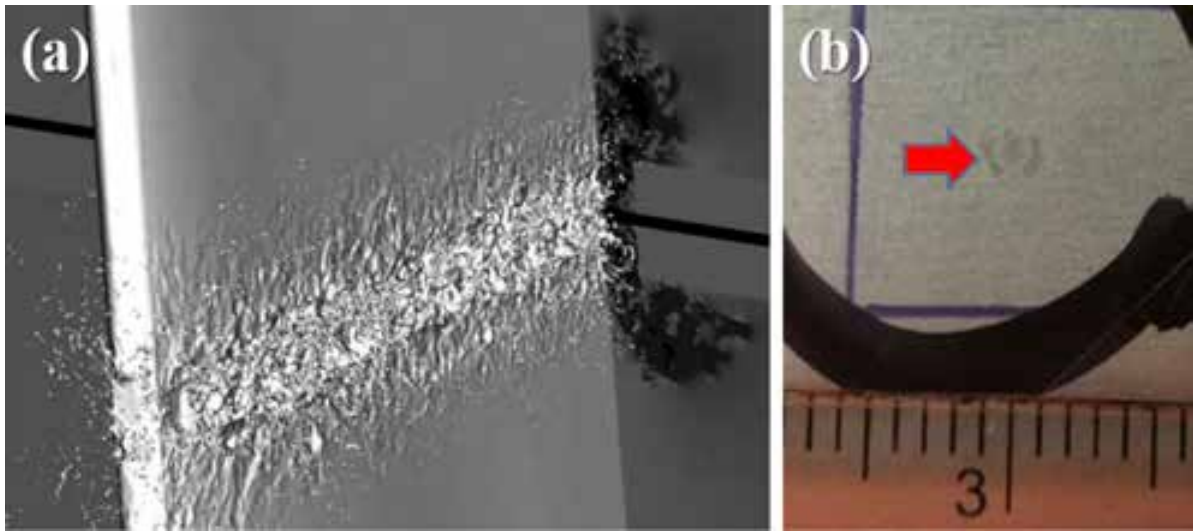
電腦機殼與家電用料為 2CGL 生產高表面品質要求之主力產品，由於訂單尺寸與鍍層厚度多樣化，鋼帶在連續生產過程中遇尺寸或鍍層厚度變化時，鋅槽上方的氣刀利用高壓空氣刮除鋅液的過程中，會因流場擾動發生鋅液噴濺現象，如圖 2(a) 所示<sup>[1]</sup>。無序噴濺的鋅液會直接撞擊鋼帶，由於噴濺之微小液滴冷卻速度快，容易凝固形成小鋅粒，若鋅粒隨氣流帶至鋼帶表面即產生鍍鋅飛濺缺陷，其實際外觀如圖 2(b)。當鋅粒附著於緩衝板或氣刀刀唇上也會產生所謂的結瘤現象，影響氣流刮除鋅液的壓力而導致鍍層不均等缺陷。生產線上若發生鍍鋅飛濺時，採取清理氣刀、調整氣刀距鋼帶位置、氣刀擋板距鋼帶兩側位置等作業因應，未能有具體預防性措施。為釐清其影響要因，降低產品剔退率，本文將分析影響鍍鋅飛濺的成因，擬訂最佳化改善對策精進品質。

圖 2 (a) 數值模擬鍍鋅飛濺分析<sup>[1]</sup>與 (b) 鍍鋅鋼片表面鍍鋅飛濺

本研究發現於中鋼第二連續熱浸鍍鋅產線造成 GI 高表面品質電腦機殼與家電產品鍍鋅飛濺缺陷之主要影響製程參數為：氣刀風壓、氣刀高度、鋅槽溫度與鋅液鋁含量，考量連續熱浸鍍鋅產線生產穩定性與可操作性，改善對策主要採優化氣刀高度高於基準值 20mm 之最佳化設定。統計改善後鍍鋅飛濺剔退率由 0.45% 降低至 0.06%，改善幅度達 86%，已可有效改善鍍鋅飛濺缺陷。

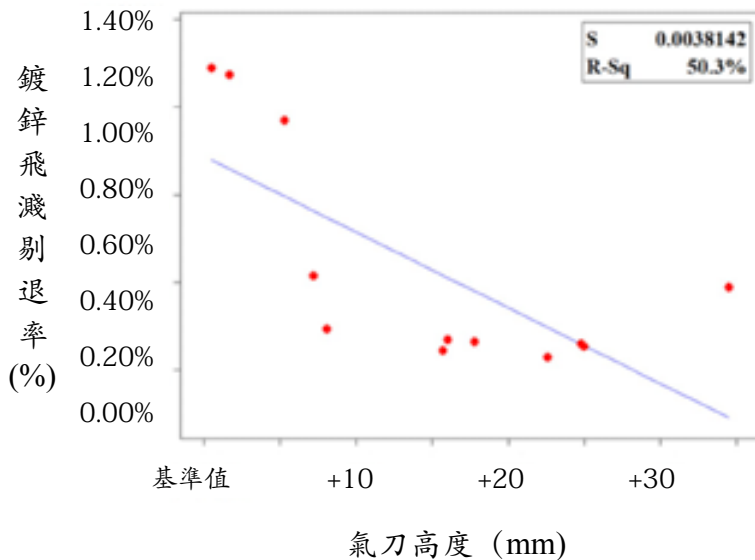
2CGL 生產電腦機殼與家電用料多屬薄板 (厚度 $\leq 1.2\text{mm}$ ) 產品，厚度愈薄，產線速度愈高，在相同的鍍鋅量下，線速愈高，氣刀氣體風壓須隨之升高，此時可適當提高氣刀高度<sup>[2, 3]</sup>。圖5為氣刀高度對鍍鋅飛濺剔退率之迴歸分析， $R^2$ 為50.3%，顯示氣刀高度與鍍鋅飛濺剔退率呈高度負相關性，即隨著氣刀高度的增加有助於減少鍍鋅飛濺之剔退率，但鋅液可能在被氣流刮平前即凝固下來，使氣刀刮除鋅液能力降低，衍生鋅層厚度控制不易之問題，故氣刀高度經評估採高於基準值20mm作為改善鍍鋅飛濺之最佳化設定。

圖 5 氣刀高度對鍍鋅飛濺剔退率之迴歸分析
