熱浸鍍鋅

NO.78

公共工程建設橋梁構件耐久性之探討

公共工程自規劃設計、發包施工、維護使用至使用壽限而拆除的過程，稱為生命週期。其耐久性好壞直接影響生命週期長短。本文經由實際工程案例呈現耐久性之優劣比較，希望喚起社會各界對於公共工程生命週期成本的重視。

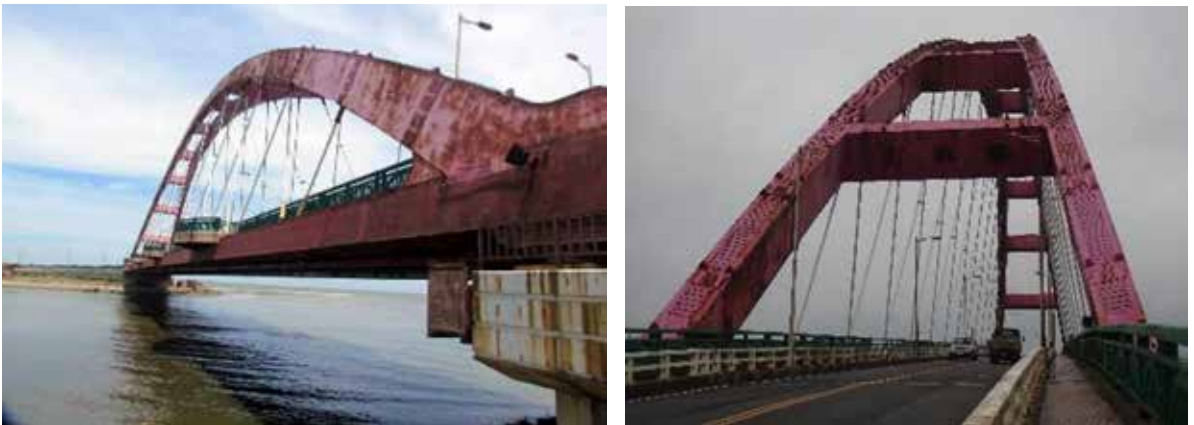
下路式鋼拱橋為進出漁港之跨河橋，工程造價 2.32 億元，2003 年完工至今已 18 年，外觀塗以紅色成為漁港鮮明地標。因位於出海口長年受海風及高鹽分影響，自完工至今已辦理 2 次維護如圖 2 至圖 5 所示，目前 (2021 年) 正辦理第 3 次全橋維護。(累積已花費超過 1.4 億元。)

圖 2 維修前外觀。

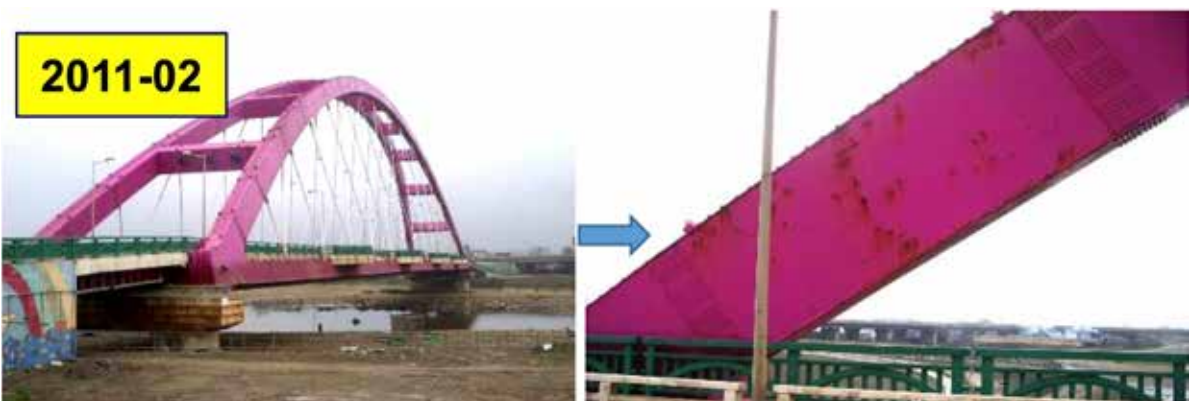
圖 3 2011 年外觀追蹤 (左)，局部放大 (右)。

本案曾於 2006 進行首次維護保養，如圖 3 及圖 4 所示沒有幾年再度銹蝕。於是在 2016 年再次安排維修保養。圖 5 為維護前一年所攝，可見外觀剝離極為嚴重。

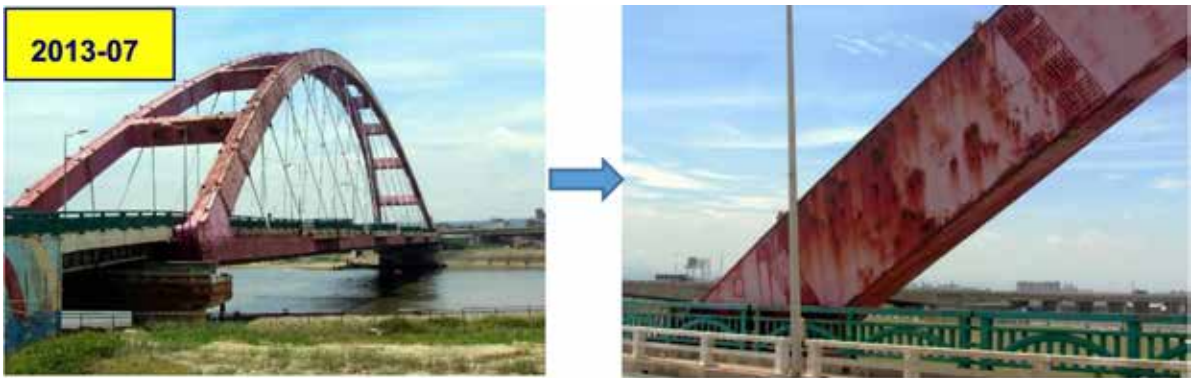
圖 4 2013 年外觀追蹤(左)，局部放大(右)。

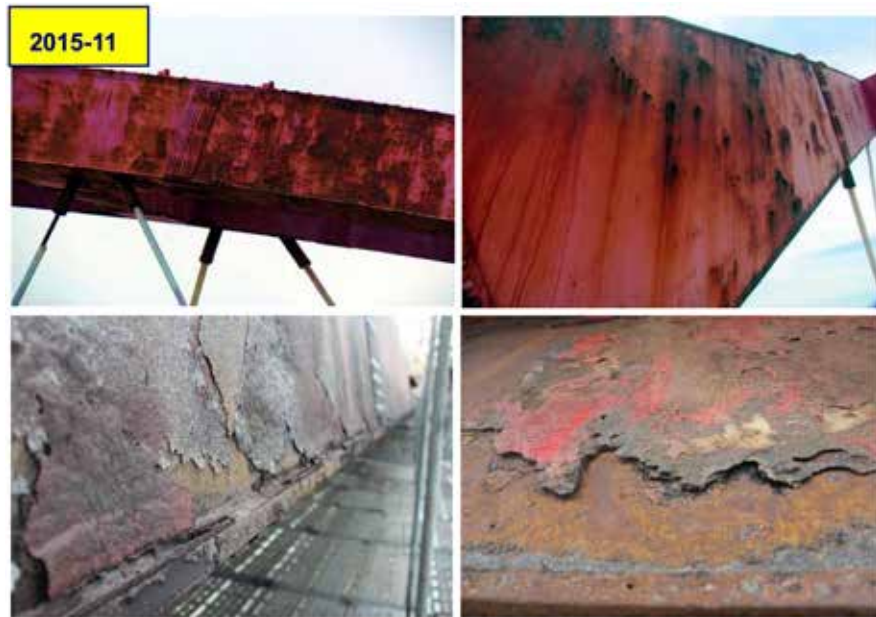
圖 5 2015 年外觀追蹤及塗裝剝落情況。

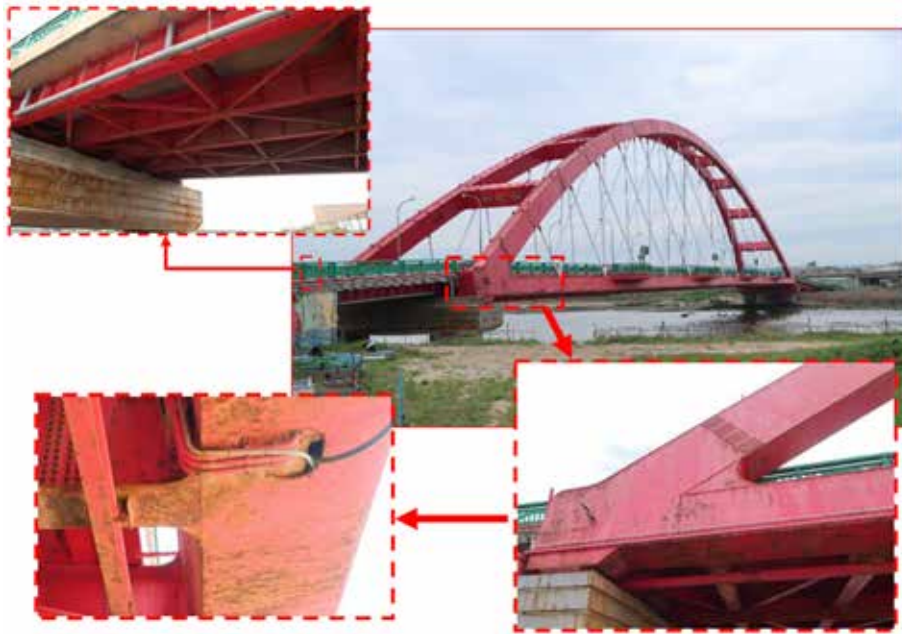
本案設計單位僅在跨引橋部份安排熱浸鍍鋅加塗裝，由圖 6 可見在雙重防蝕工法以熱浸鍍鋅當底漆保護面漆，這一部份的腐蝕情況與橋體其他部份對照之下比較不嚴重。

圖 6 跨引橋採熱浸鍍鋅加塗裝則相對腐蝕情況較不嚴重。

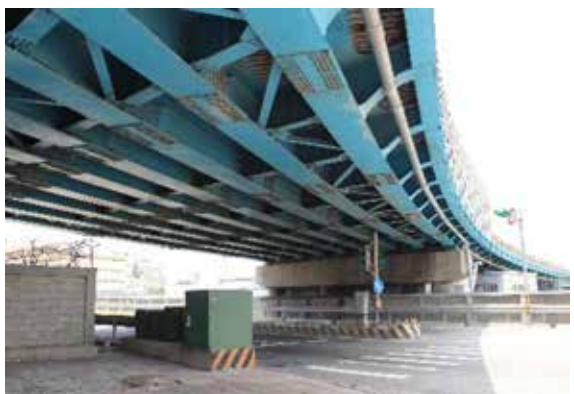
位於桃園機場北邊，距離機場捷運北機廠位置約 4 公里處之貨運園區聯外道路，跨越台四線及前後引橋為鋼構橋梁，跨台四線鋼橋採用熱浸鍍鋅及油漆塗裝，惟螺栓採非鍍鋅 F10T 螺栓，前後引橋全採油漆塗裝，因前後引橋未採鍍鋅，經多年後引橋之銹蝕程度相對採鍍鋅鋼橋來的嚴重，引橋目前 (2021 年) 正在作油漆維護工作，圖 7 至圖 12 所示。

圖 8 跨越台四線段。
(非鍍鋅之 F10T 螺栓銹蝕)

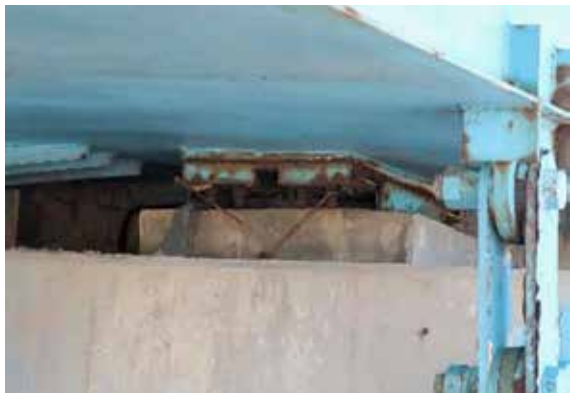
圖 10 支承及防落橋措施銹蝕嚴重。

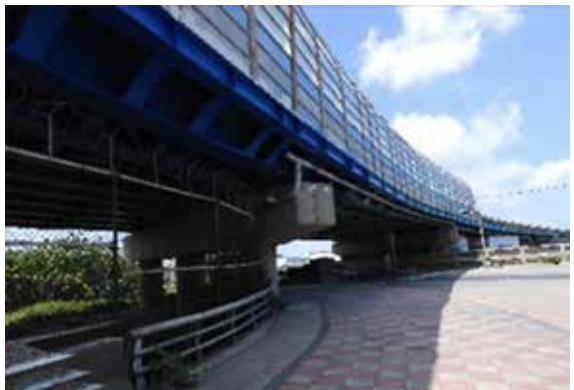
圖 12 引橋目前正在作油漆維護工作。

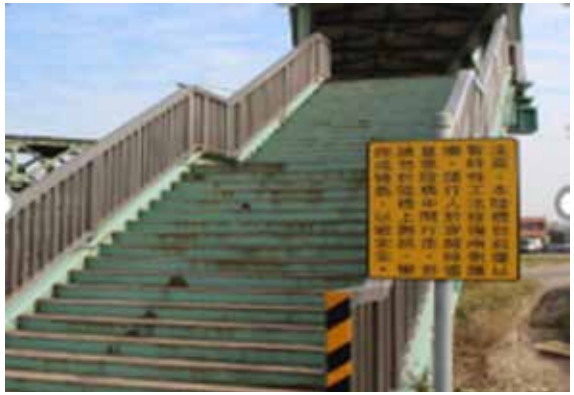
位於台 66 線快速道路與省道台 15 線平面交叉路口人行陸橋，民國 92 年完工，因位於腐蝕環境惡劣之 C5 環境，由熱軋型鋼組銲及螺栓接合成型，因採傳統油漆塗裝防護，於構件銳緣與螺栓銹蝕嚴重，因長期維護困難且有結構安全之虞，管養單位已於 106 年拆除，若當時採鍍鋅與油漆雙重防護，將可改善其防蝕成效，如圖 13 至圖 14 所示。

圖 14 拆除前警告標語。

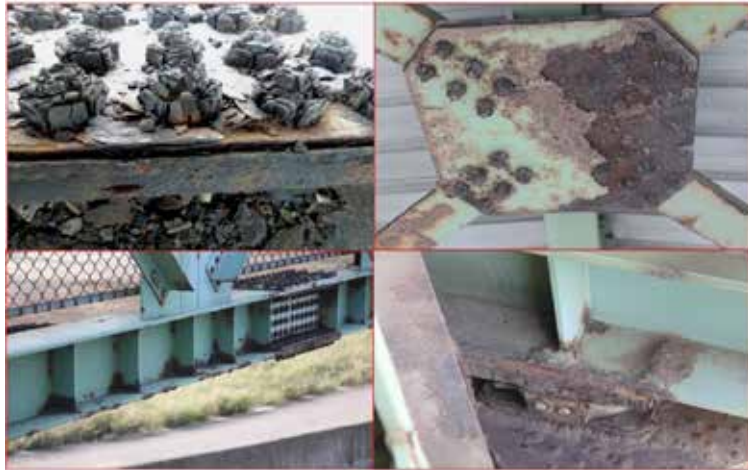
本案在綜合規劃設計階段並未採用鍍鋅，完工落成之後沒有幾年其構件銳緣、螺栓及避銲孔等位置產生嚴重銹蝕，如圖 15 所示。

圖 15 人行鋼構陸橋銹蝕情況組圖。

熱浸鍍鋅製程可將塗裝作業較無法到位之構件銳緣、螺栓及避銲孔均勻浸鍍產生完整保護效果，如圖 16 與圖 17 對照。

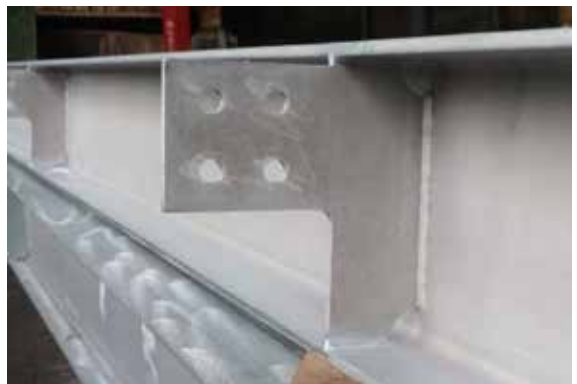
圖 17 銳緣採用熱浸鍍鋅。

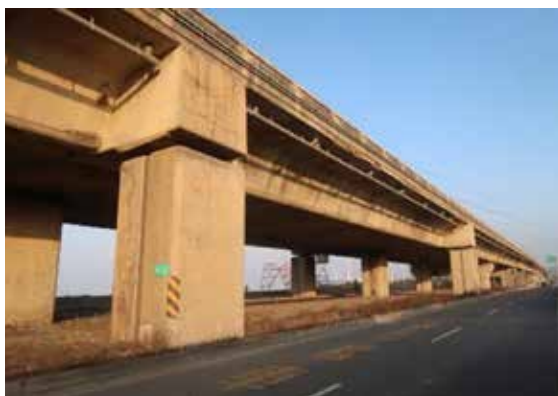
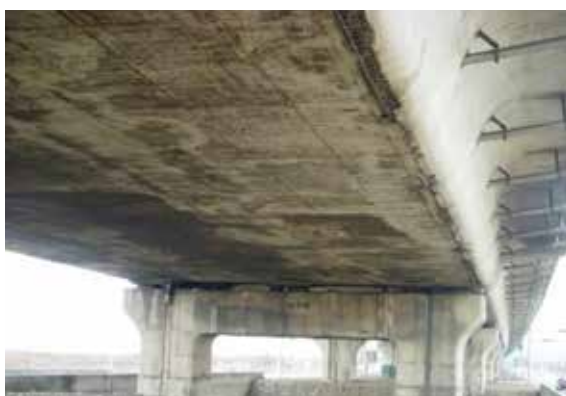
位於桃園市林口～新屋地區濱海快速公路，其腐蝕環境為 C5~CX。因早期設計規範未將耐候性需求之低水膠比納入設計考量及礙於經費，當時鋼筋未採熱浸鍍鋅防蝕處理，經橋梁完工 10 幾年後，許多混凝土因氯離子入侵鋼筋生銹，造成混凝土保護層嚴重剝落，雖鋼筋保護層剝落對橋梁暫無立即性危險，但橋下若有平面道路，剝落混凝土塊會造成用路人安全之虞，也影響民眾觀感，而後續維護費用（含搭設工作架之架設工程）也遠高於當時鋼筋採熱浸鍍鋅之費用，如圖 18 至圖 21 所示。

圖 18 林口新屋西濱快速道路外觀。

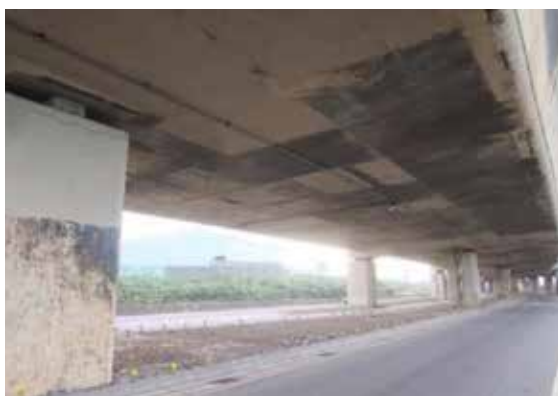
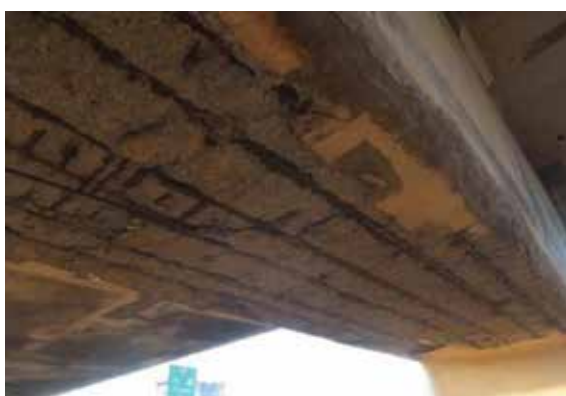
圖 19 上部結構工作組立筋鋼筋銹蝕混凝土保護層剝落。

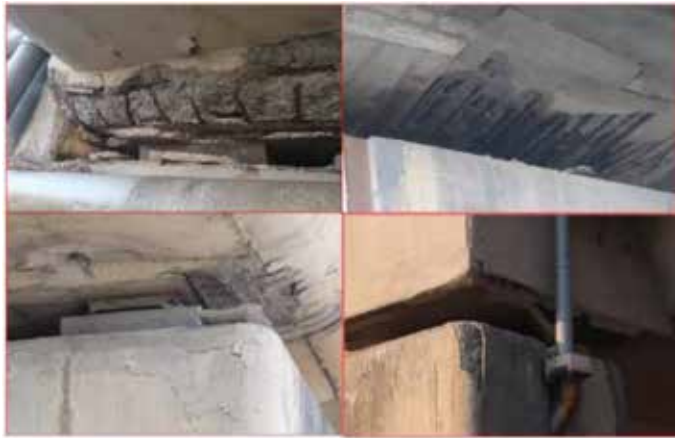
圖 20 上下部結構 RC 調坡塊、止震塊鋼筋銹蝕混凝土剝落。

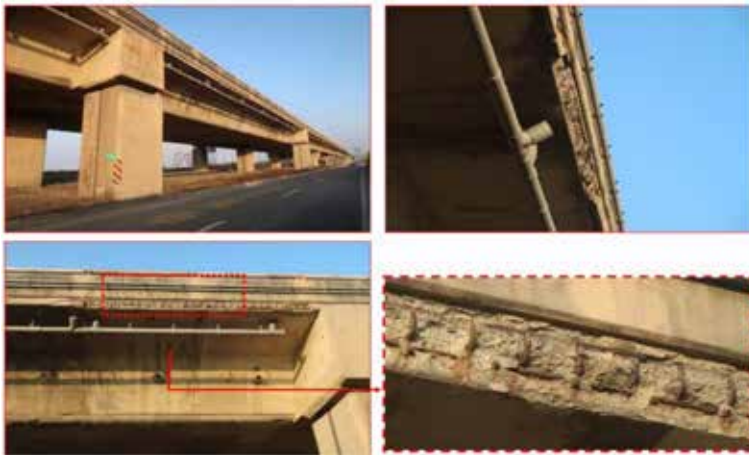
圖 21 橋面外伸版鋼筋銹蝕保護層混凝土剝落。

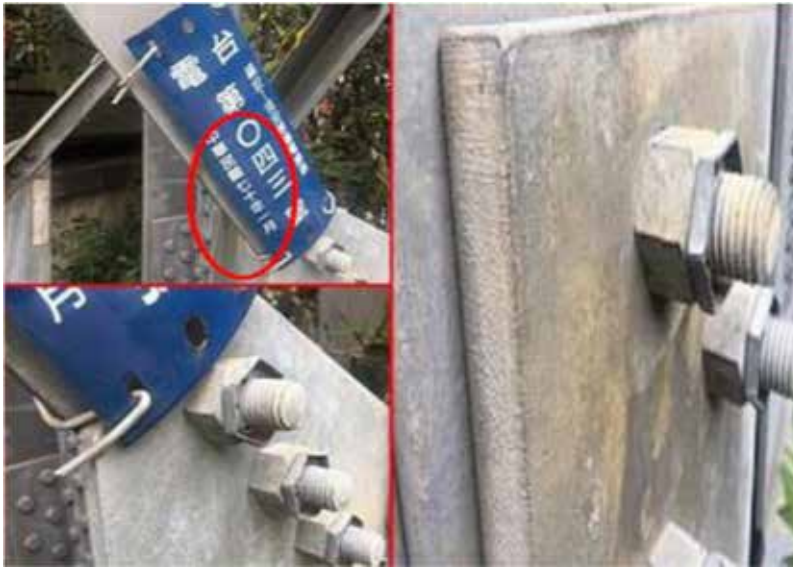
位於桃園龍潭石門派出所前塗裝之熱浸鍍鋅電塔使用 40 年之後外觀依舊良好。台電公司在各地所有的輸配電塔都有熱浸鍍鋅，然後再依各地的腐蝕情況施加不同等級的油漆塗裝。台電公司沒有任何一座電塔是只有塗裝而沒有熱浸鍍鋅的。熱浸鍍鋅可以幫助延長塗裝壽命，發揮一加一大於二的效果。熱浸鍍鋅加油漆的雙重防蝕使得台電公司電塔在大氣腐蝕嚴苛地帶有足夠耐蝕性，在某些地點甚至已經使用超過 40 年，如圖 28 所示。

圖 28 電塔使用迄今 40 年。
