# 熱浸鍍鋅

NO.86

## 螺栓熱浸鍍鋅與烘覆型(鋅鉻酸鹽)及磷酸鹽處理之耐蝕性探討

# 熱浸鍍鋅燈桿上反光紙劣化導致之大氣腐蝕探討

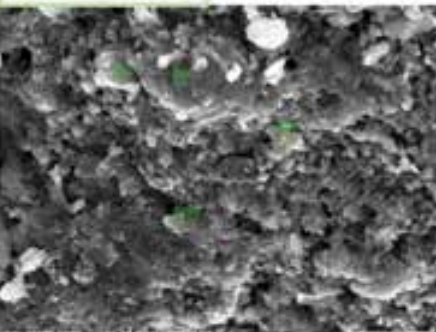
圖 9 劣化樣品內側 1~3 元素分析  
(上圖為圖 7 內側 1 層；中圖為圖 7 內側 2 層；下圖為圖 7 內側 3 層)

由圖 7~圖 9 的 SEM-EDX 分析可知，外層與內層皆沾有氯、鐵及鋅離子，愈靠近反光紙與熱浸鍍鋅燈桿界面氯、鐵及鋅離子濃度愈高，說明燈桿的鍍鋅層已受到腐蝕，表面純鋅層及鐵鋅層已完全消耗，甲酸在水溶液中是一元弱酸，酸度係數 (pKa)=3.75(at 20°C)，1% 甲酸溶液 pH 值為 2.2。由於弱酸的性質，對於許多金屬，甲酸是有腐蝕性的，反應生成氫氣和金屬甲酸鹽。例如甲酸與鋅及鐵的反應：

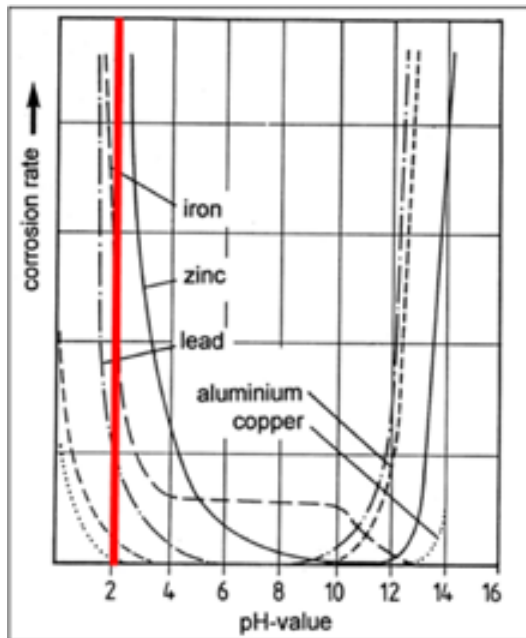
參考圖 10 金屬在 pH 值的腐蝕速率可知：鋅及鐵離子在黏著劑裂解為甲酸時 pH 2.2 時皆有高的腐蝕速率，甲酸無色而有刺激氣味，易溶於水，且有腐蝕性，人類皮膚接觸後會起泡紅腫，熔點 8.4°C，沸點 100.8°C 導致熱浸鍍鋅層界面產生嚴重腐蝕。此外由 EDX 分析結果界層間亦含有氯與鈉離子，因新竹香山海山港路燈電桿位於海邊，海鹽粒子亦是反光紙劣化加速熱浸鍍鋅路燈電桿局部腐蝕的原因。

圖 10 金屬在 pH 值的腐蝕速率<sup>(8)</sup>

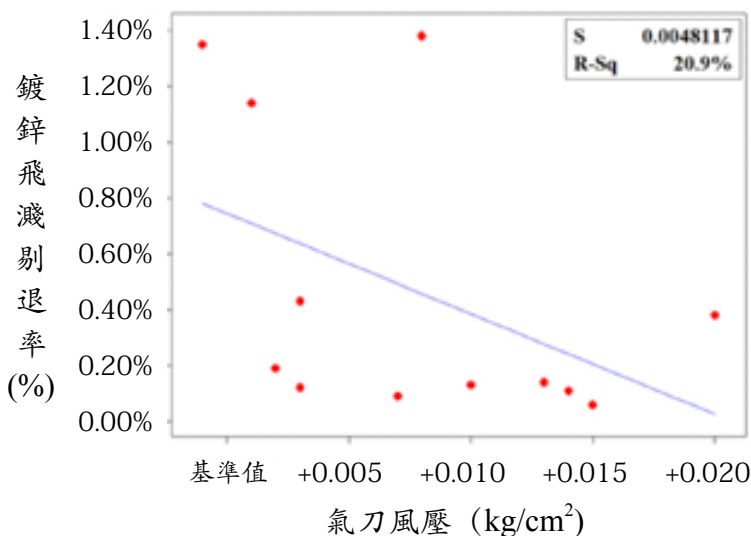
圖 3 氣刀風壓對鍍鋅飛濺剔退率之迴歸分析

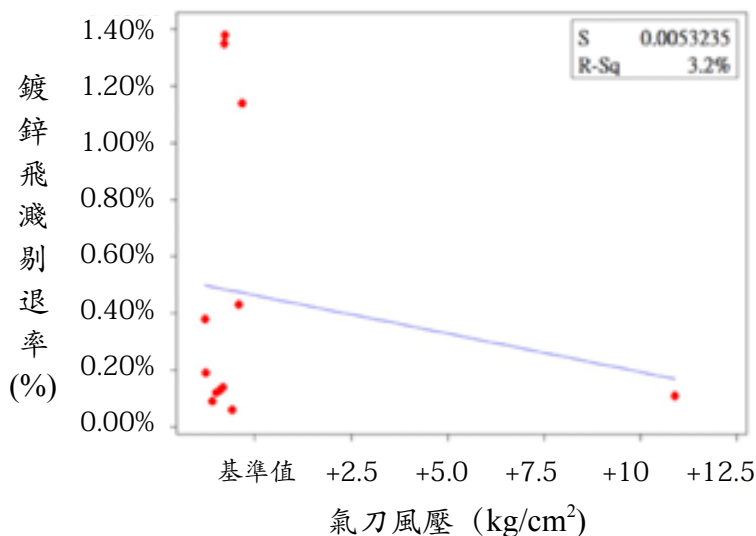
出現紊亂且不規則擴散，以致影響鋼帶表面品質。然而氣刀距鋼帶距離愈小，結瘤愈容易發生，且產生鍍鋅飛濺的頻率也愈高；氣刀距鋼帶距離愈大，雖不容易產生結瘤，但刮除鋅液能力較低，會衍生漣漪鋅層缺陷，如鋅液垂流之水波紋路<sup>[3]</sup>。圖4為氣刀距鋼帶距離對鍍鋅飛濺剔退率之迴歸分析，其中 $R^2$ 為3.2%相關性低，故2CGL實際生產時，氣刀控制於相對較低的基準值即可維持穩定生產。

圖4 氣刀距鋼帶距離對鍍鋅飛濺剔退率之迴歸分析

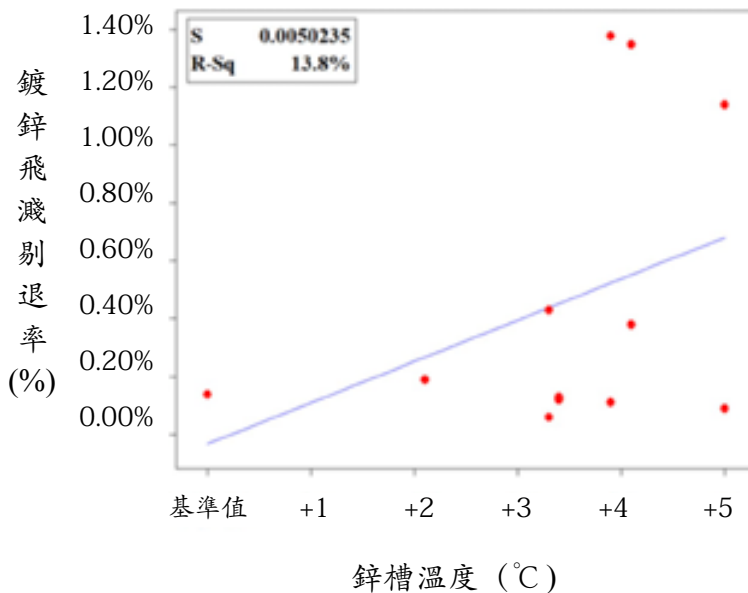
依鍍鋅飛濺理論模型顯示，流體黏性增加將影響氣流刮除鋅液的能力<sup>[4, 5]</sup>，而含少量鋁之鋅液亦會將鋼帶表面溶出鐵原子，導致鋅槽中的鐵元素含量提高，相對產生鋅渣也愈多，使整體鋅液的黏度增加。而鋅槽溫度愈高，也會增加鐵在鋅液中的溶解度，而影響鋅液黏度<sup>[6]</sup>。圖 6 為鋅槽溫度對鍍鋅飛濺剔退率之迴歸分析， $R^2$  為 13.8%，顯示鋅槽溫度與鍍鋅飛濺呈正相關。而實際生產時，為維持鋅槽穩定以及鋅液中鐵-鋁-鋅化學反應之平衡，鋅槽溫度不宜變動過大，避免鋅渣類缺陷產生，考量生產穩定性並兼顧可操作性的，將鋅槽溫度穩定控制在基準值 (+0~+5)°C 的範圍內即可。

圖 6 鋅槽溫度對鍍鋅飛濺剔退率之迴歸分析

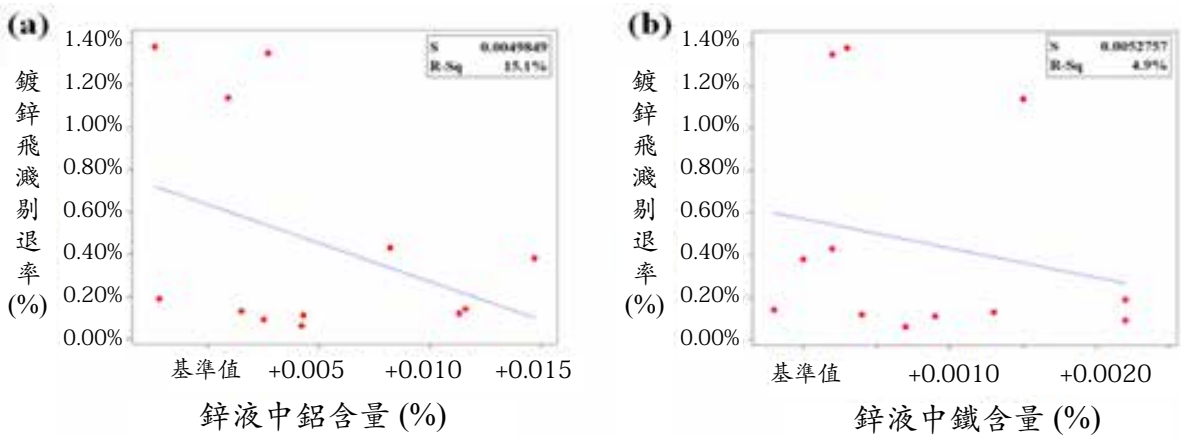
2CGL 鋅液中鋁含量控制在 0.15~0.20%，圖 7(a) 為鋅液中鋁含量對鍍鋅飛濺剔退率迴歸分析，隨著鋁含量的增加，鍍鋅飛濺剔退率有減少趨勢， $R^2$  為 15.1%，即鋁含量的增加可提升鋅液的流動性，降低鍍鋅飛濺缺陷。而鋅液中鐵含量對鍍鋅飛濺剔退率迴歸分析顯示其  $R^2$  僅 4.9%，如圖 7(b)，即當鋅液中鋁含量控制在 0.15~0.20% 範圍內，而鐵含量則對於鍍鋅飛濺影響甚小。實際生產時，鋁含量高低會直接影響鋁 - 鋅化學反應之平衡，不宜變動過大，避免鋅渣類缺陷產生，考量生產穩定性並兼顧可操作性，將鋁含量穩定控制在 0.15~0.20% 的範圍內即可。

圖 7 鋅液中 (a) 鋁含量與 (b) 鐵含量對鍍鋅飛濺剔退率之迴歸分析
