熱浸鍍鋅製程對功能性結構用鋼特性之影響

摘要

關鍵詞：熱浸鍍鋅、包藥電弧銲接、機械性質、化學剝除法、鍍層。

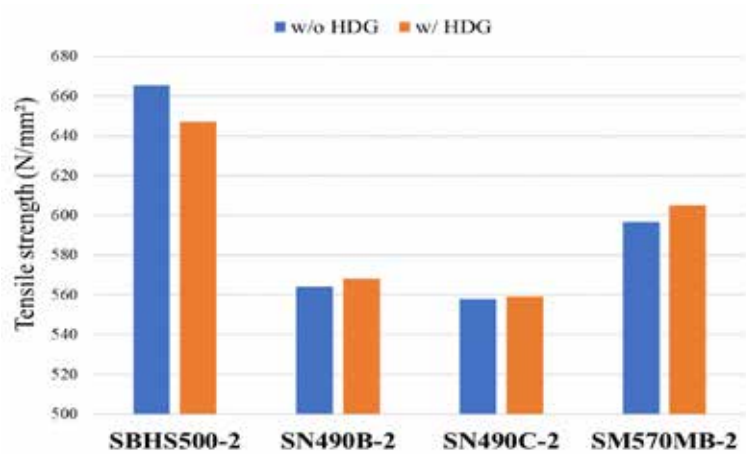
四種銲接後之熱浸鍍鋅試樣以及僅銲接沒有經過熱浸鍍鋅處理的試樣，皆依據 ASTM E8 對銲接材料測試的規範，利用萬能試驗機做拉伸測試，每一種鋼材及製程都測試過 3 次，因再現性高，任取 1 次結果呈現於圖 1。

圖 1、拉伸試驗結果

- 1、由拉伸試驗的實驗數據中可知，經熱浸鍍鋅處理和未經熱浸鍍鋅處理的銲接試樣，其抗拉強度沒有顯著的差異。而破斷位置皆位於母材，表示銲接後熱浸鍍鋅處理並不會造成該處強度明顯下降。
- 2、經熱浸鍍鋅處理後，由於鋅浴中鋁含量極低 ($\leq 0.001\%$)，在缺乏鐵鋁障蔽層的形成下，快速的鐵鋅反應，使得鍍層內生成許多細小且不緻密的 Fe-Zn 相顆粒。而此 Fe-Zn 相在鑑定後得知，皆為 ζ 相。

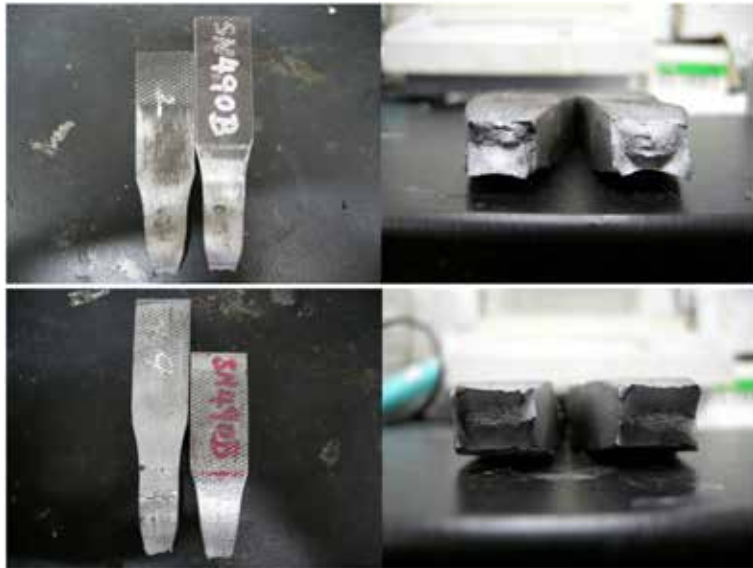
圖 3、SN490B (a) 未經熱浸鍍鋅與 (b) 經熱浸鍍鋅斷裂試棒之俯視圖及破斷面

每種鋼材經拉伸試驗分析後，皆選用數位相機將斷裂試棒之俯視圖及破斷面拍照記錄，如圖 2- 圖 5。結果顯示，熱浸鍍鋅處理對銲接後試樣的

抗拉強度，並無太大的影響，且破斷面之形貌，皆屬延行破壞狀。此外，破斷的位置幾乎都是位於母材，顯示鍍材強度夠高，不會因為鍍接而導致整體強度的下降。
