熱浸鍍鋅

NO.68

台電和仁、和鐵~漢本161kV輸電線路#2
造型鐵塔鍍鋅專案

金門大橋混凝土構造物防蝕策略及鍍鋅鋼筋使用之介紹

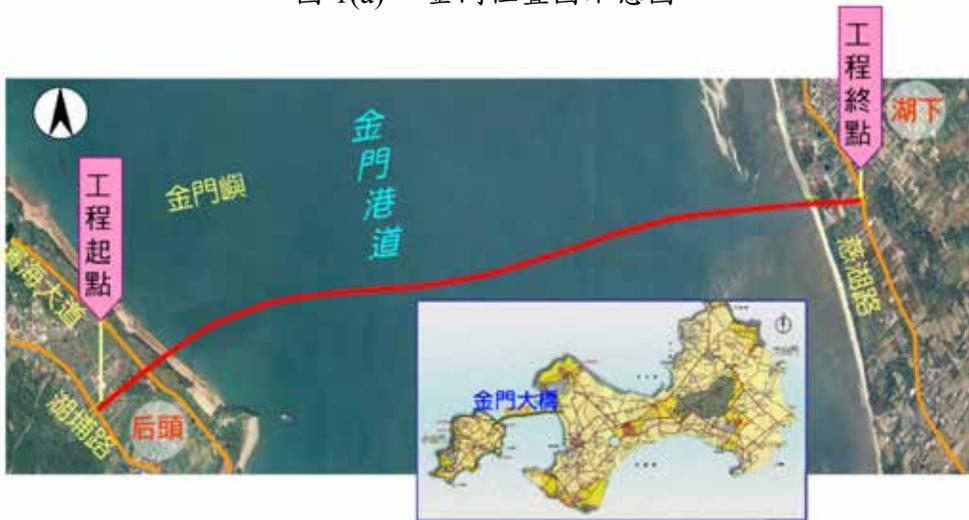
圖 1(b)、工程範圍示意圖

金門位於台灣的西北方，臨近大陸廈門地區距離台灣約 250 公里，如圖 1(a) 金門位置圖，金門大橋連接烈嶼鄉（小金門）與大金門，路線全長約 5.414 公里，如圖 1(b) 金門大橋工程範圍示意圖。橋梁完成後可提供大小金門間全天候後之交通服務，並提昇大小金門的觀光效益。

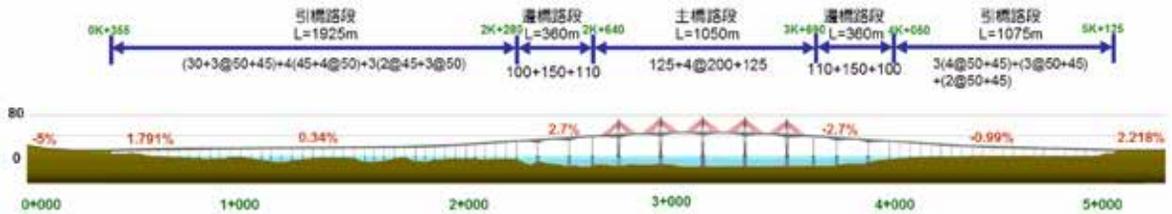
圖 2、金門大橋全橋配置圖

區段。主橋為 6 跨連續脊背橋，橋跨配置為 $125+4@200+125=1,050$ 公尺，上部結構型式為預力混凝土箱型梁；銜接主橋兩端之邊橋為 3 跨連續預力混凝土箱型梁懸臂工法橋，各 1 單元，橋跨配置為 $110+150+100=360$ 公尺，其餘部分則為引橋，共計 13 單元，亦為預力混凝土箱型梁橋採支撐先進工法施工，跨徑配置有 $30+3@50+45=225$ 公尺、 $45+4@50=245$ 公尺、 $45+3@50=195$ 公尺、 $2@45+3@50=240$ 公尺及 $45+2@50=145$ 公尺等 5 種，橋梁配置詳如圖 2 所示。主橋橋塔及各橋段之下部結構橋墩為場鑄鋼筋混

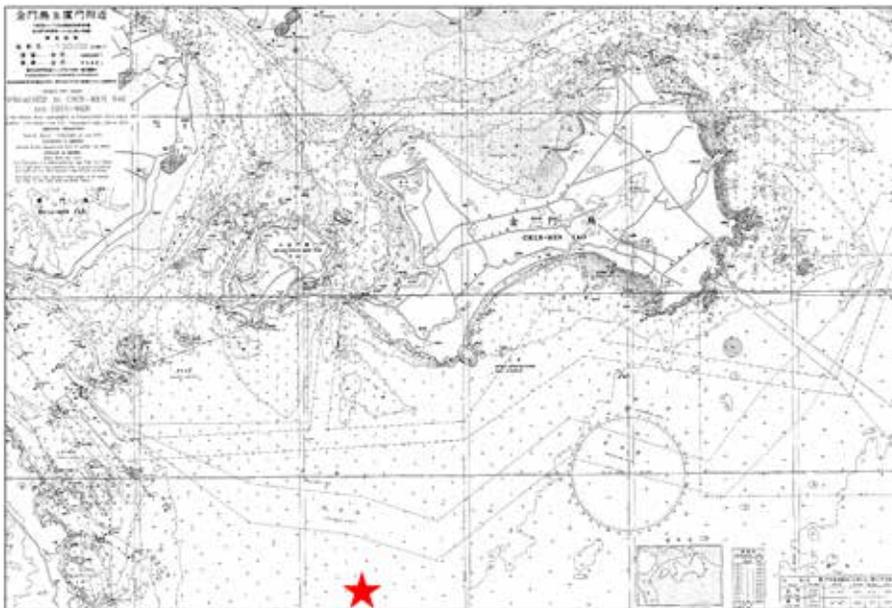
圖 3、颱風波浪推算目標點位置示意圖

過 (118.28° E、24.28° N 為中心，詳如圖 3)，於南北、東西各兩個經緯度的範圍內，根據 1940 ~ 2008 年間颱風中心氣壓小於或等於 970mb 之颱風資料，篩選出 83 個對本計畫區影響較大者，進行颱風波浪推算，並將各方向可能發生之最大示性波高，以極端值分佈法推算各迴歸期之波浪，如表 3 所示。

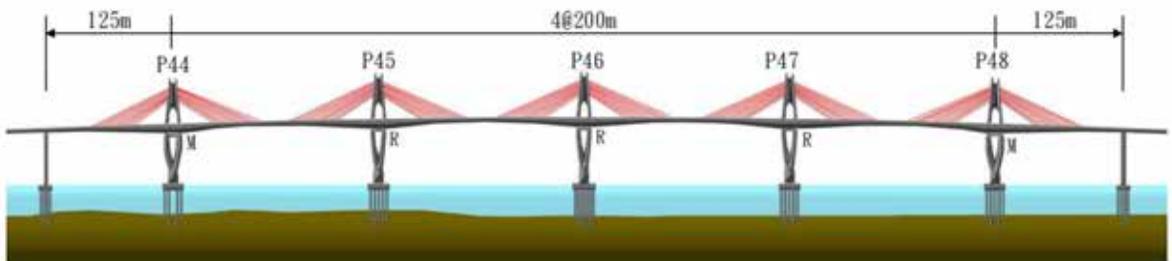
圖 4、主橋段立面圖

主橋段採脊背橋型式，橋梁單元長度 1,050 公尺，橋全寬 18.8 公尺，採 3 箱室混凝土箱型梁，箱梁配合受力需求，梁深由 3.3 公尺變化至 7 公尺，主跨為 200 公尺，兩側配合 125 公尺邊跨，詳如圖 4，配合採懸臂工法施工。五座橋塔自橋面以上高度皆等高為 31.5 公尺，外置預力鋼纜為單索面配置於橋面中央，於橋塔兩側皆配置 11 對鋼纜，鋼纜於橋塔處採

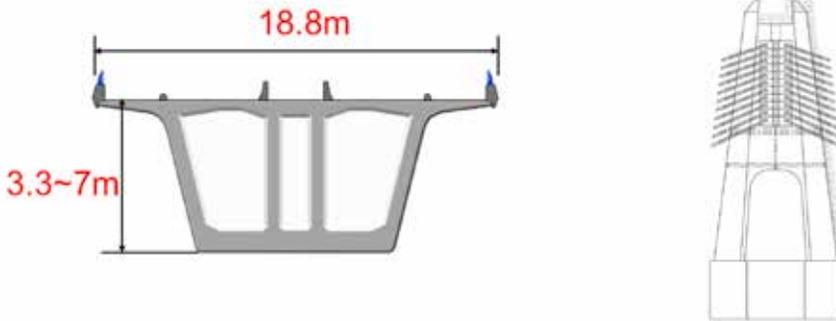
圖 5、主橋上構箱梁斷面及橋塔錨碇區立面圖

分離式錨碇，故橋塔於錨碇區採鋼殼及混凝土複合結構，以承受巨大之拉應力，考量鋼殼須吊放至塔頂，為降低塔吊能量需求，故將錨碇鋼殼予以分割分次吊裝，另考量厚鋼板現場銲接品質不易管控，故錨碇鋼殼間採堆疊之方式無需銲接。

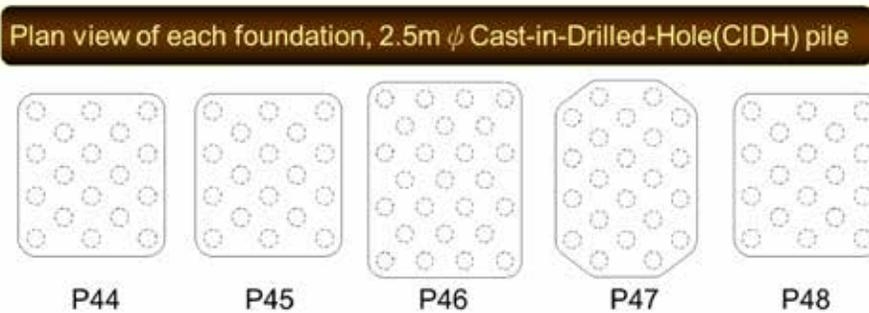
圖 6、主橋各橋墩基礎配置圖

主橋段脊背橋橋塔下部結構採 V 型橋墩，配合 2.5 公尺樁徑之全套管場鑄基樁，考量樁帽施工性，樁帽配合基樁懸於海床面以上，且於退潮時樁帽將會露出水面以上，設計階段針對各墩位之地形水深及地質條件，設計各橋塔基礎之基樁配置，詳如圖 6 所示。

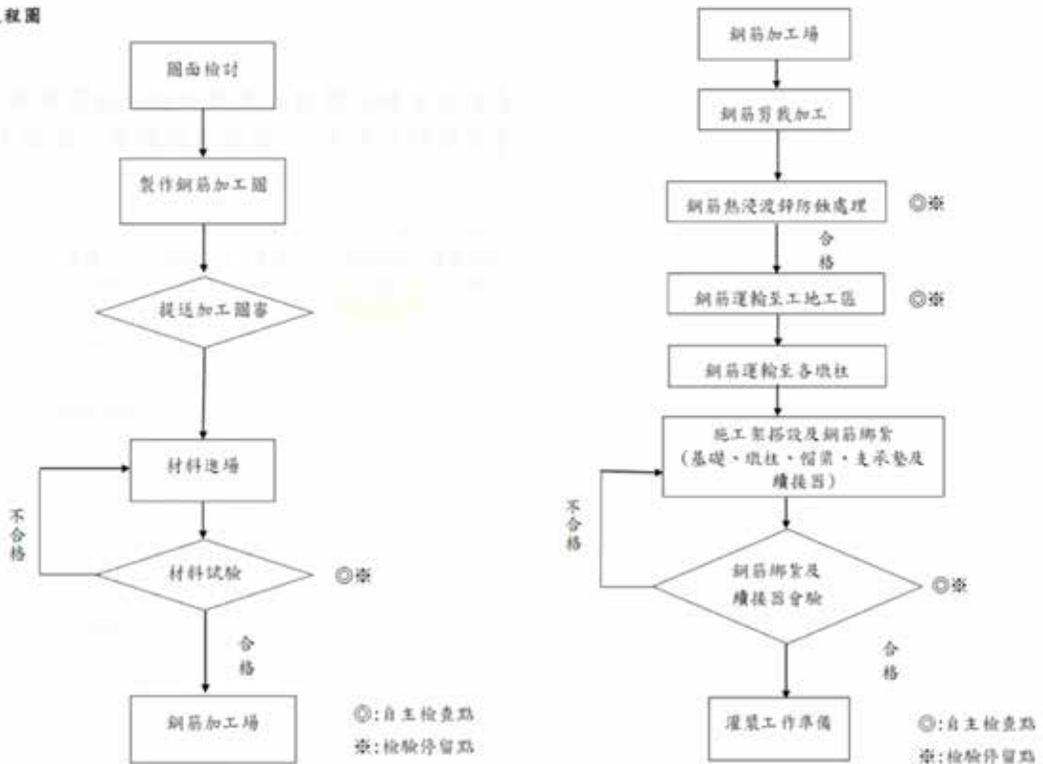
圖 7、鍍鋅鋼筋製作及現場綁紮流程圖

考量提昇本工程之耐久性，於橋墩之基礎 (不含基樁)、墩柱 (含伸入箱型梁內之鋼筋)、盤式支承之混凝土墊，鋼筋均採用熱浸鍍鋅鋼筋。且前述範圍內採用之鋼筋續接器、施工樣架及基礎組立鋼筋支撐架，亦須配合鍍鋅。所有熱浸鍍鋅鋼筋之附著量及均勻性須符合 CNS 1247 相關規定。本工程鍍鋅鋼筋生產、運輸、現場組立及查驗等施工流程詳如圖 7 所示，鍍鋅鋼筋生產及現場施工照片詳如圖 8。

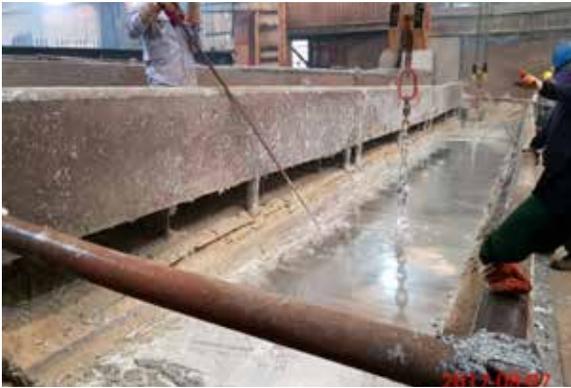
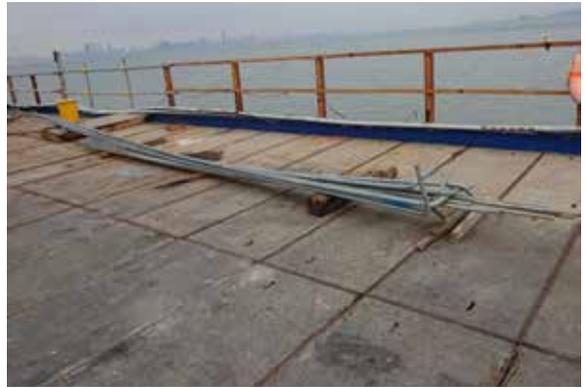
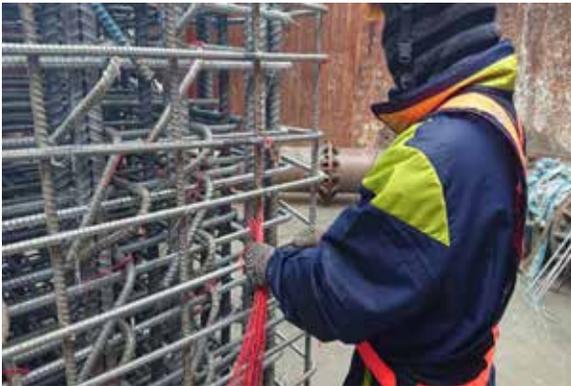
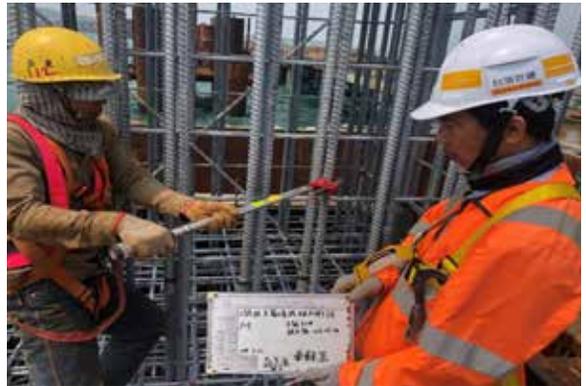
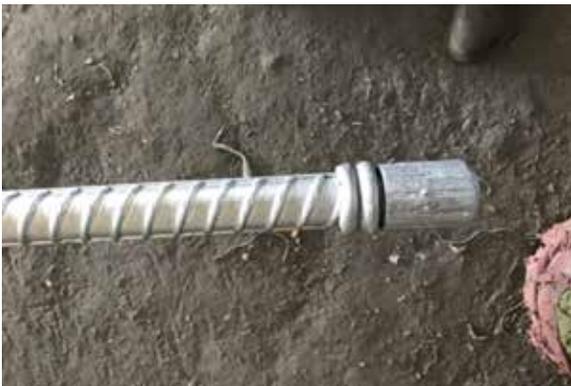
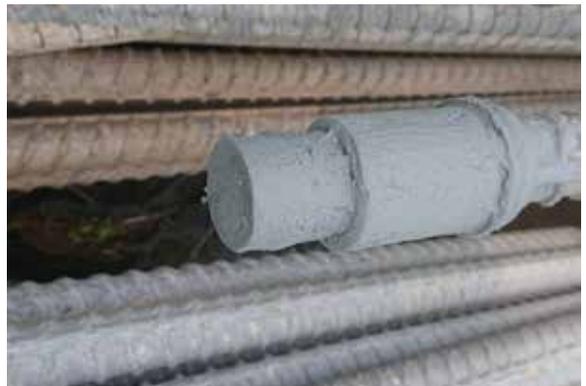
圖 8、鍍鋅鋼筋生產及現場施工照片

鋼筋於鍍鋅槽鍍鋅

鍍鋅鋼筋於現場擺放

鋼筋組立

現場扭力試驗

鋼筋續接器 (公頭配合帽蓋)

鋼筋續接器 (母頭配合保護)

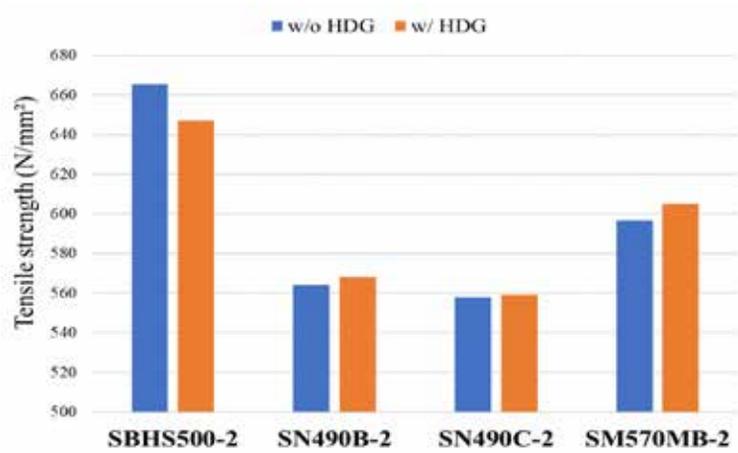
圖 1、拉伸試驗結果

四種銲接後之熱浸鍍鋅試樣以及僅銲接沒有經過熱浸鍍鋅處理的試樣，皆依據 ASTM E8 對銲接材料測試的規範，利用萬能試驗機做拉伸測試，每一種鋼材及製程都測試過 3 次，因再現性高，任取 1 次結果呈現於圖 1。

- 1、由拉伸試驗的實驗數據中可知，經熱浸鍍鋅處理和未經熱浸鍍鋅處理的銲接試樣，其抗拉強度沒有顯著的差異。而破斷位置皆位於母材，表示銲接後熱浸鍍鋅處理並不會造成該處強度明顯下降。
- 2、經熱浸鍍鋅處理後，由於鋅浴中鋁含量極低 ($\leq 0.001\%$)，在缺乏鐵鋁障蔽層的形成下，快速的鐵鋅反應，使得鍍層內生成許多細小且不緻密的 Fe-Zn 相顆粒。而此 Fe-Zn 相在鑑定後得知，皆為 ζ 相。

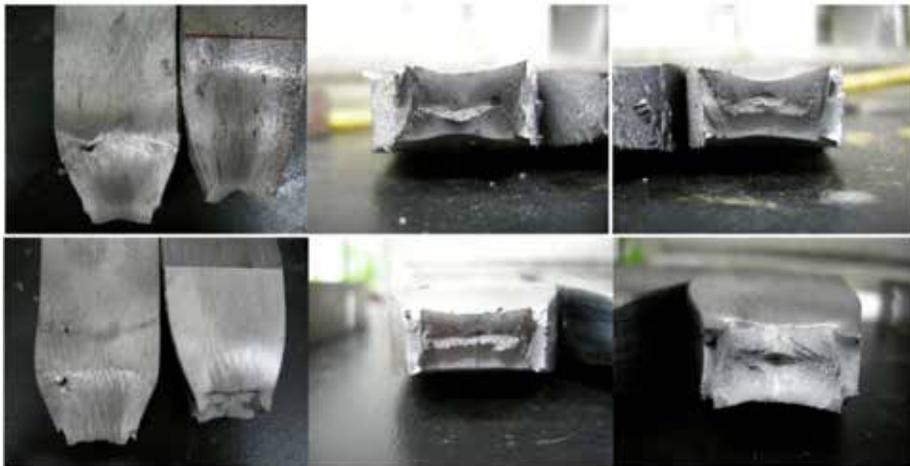
圖 2、SBHS500 (a) 未經熱浸鍍鋅與 (b) 經熱浸鍍鋅斷裂試棒之俯視圖及破斷面

每種鋼材經拉伸試驗分析後，皆選用數位相機將斷裂試棒之俯視圖及破斷面拍照記錄，如圖 2- 圖 5。結果顯示，熱浸鍍鋅處理對銲接後試樣的

抗拉強度，並無太大的影響，且破斷面之形貌，皆屬延行破壞狀。此外，破斷的位置幾乎都是位於母材，顯示鍍材強度夠高，不會因為鍍接而導致整體強度的下降。

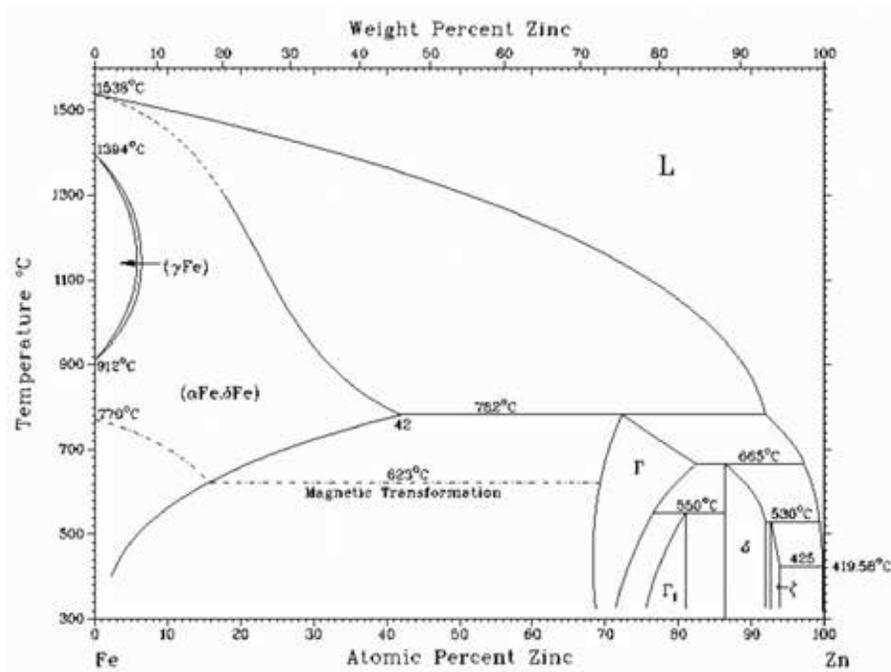
圖 6、鐵鋅二元平衡相圖

黃澤峰⁽⁷⁾在其研究資料中提到，熱浸鍍鋅鋼板的鍍層結構主要是由鋼鐵中的鐵和鋅浴中的鋅交互擴散而形成鐵鋅合金相，鐵鋅二元平衡相圖如圖 6 所示。當鋼材浸入熔融的鋅浴中，鋅會在接觸面上和鐵基生成固溶

體，當鋅在固溶體中達到飽和狀態時，鋅會在鐵基材晶格中擴散而逐漸形成合金，同時，鐵也會擴散到熔融之鋅浴中而形成富鋅之金屬化合物，從圖 6 上可看出，於反應初期，在較低的鐵含量之下，鍍層內即生成 ζ 相 (FeZn_{13})，而於鍍層較表面之區域，由於鐵含量接近零，因此於鍍層表面形成接近純鋅相。

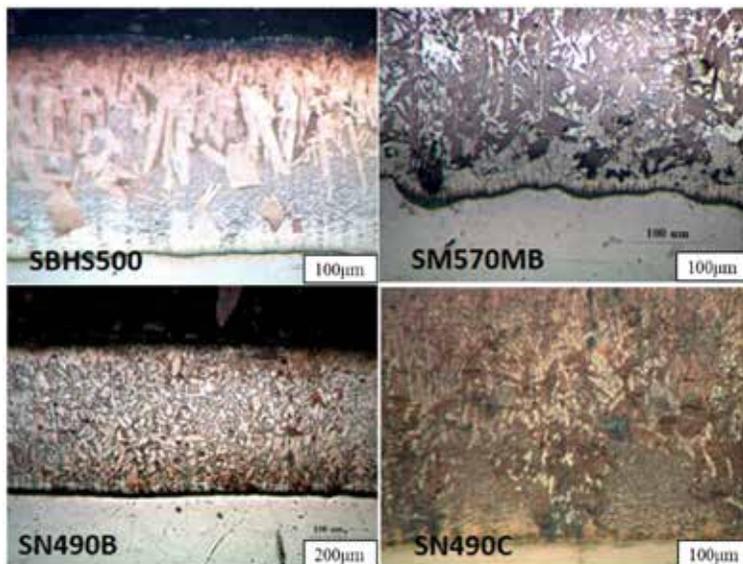
圖 7、四種熱浸鍍鋅鋼材之橫截面

熱浸鍍鋅鋼材 SBHS500、SM570MB、SN490B、SN490C 的橫截面蝕刻如圖 7，可看出鍍層內的金屬化合物細碎不連貫，表示其並非一層一層均勻向外長，而是快速的形成。然而，鍍層內的結構主要是 Fe-Zn 相為主，其餘為純鋅相，鍍層厚度皆約為 $200\sim 250\ \mu\text{m}$ 。以較高倍率 SEM (掃描式電子顯微鏡) 觀察的影像如圖 8，搭配 EDS (能量色散 X 射線譜) 分析，一種是鐵含量約為 7 at.% 左右的 ζ 相 (顏色較淺)，而另一種則為純鋅相 (顏色較深)，界面以下則為鋼底材。

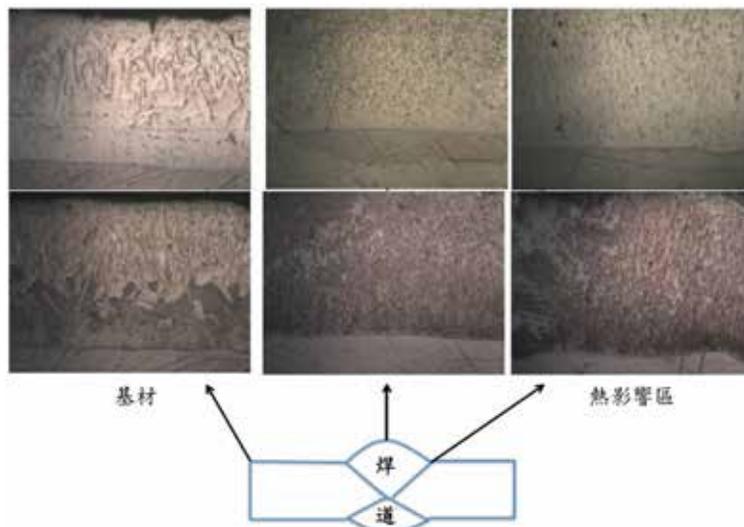
圖 9、鋁後 SBHS500 經熱浸鍍鋅處理後 (a) 蝕刻前與 (b) 蝕刻後之橫截面

圖 9(a) 與 (b) 即為以包藥電弧銲接之 SBHS500 經熱浸鍍鋅處理後的橫截面顯微組織。由圖 9(b) 中藉由觀察經化學金相腐蝕後之銲道中間、熱影響區及基材橫截面鍍鋅層區域可發現，最遠離銲道的部分和圖 7 的

SBHS500 擁有相同的顯微組織，而在鋁道邊緣鍍層內 Fe-Zn 相的顆粒明顯較小，其中以鋁道中央區域之 Fe-Zn 相顆粒最小，鋁道區域之鍍層厚度約為 $300\mu\text{m}$ 。有關鍍層內所含之金屬化合物種類，則使用化學剝除法鑑定。

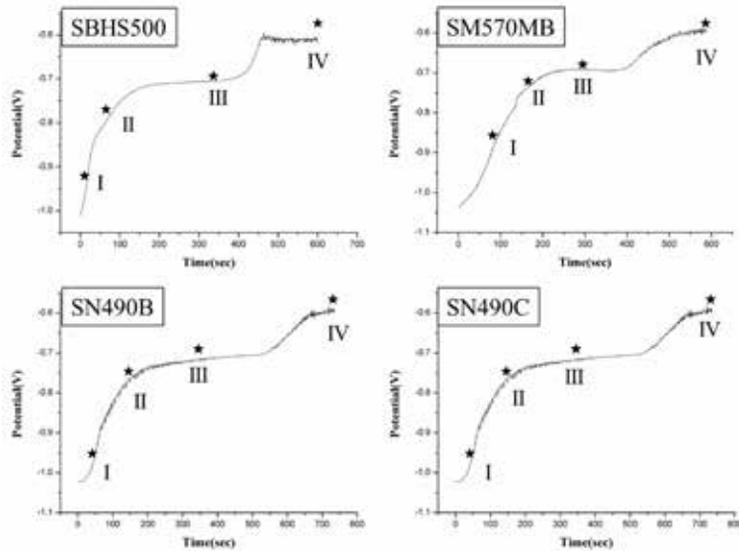
圖 10、四種鋼材在 7.5vol% 的鹽酸下隨時間變化之 OCP

在化學剝除測試中，以 7.5vol% 的鹽酸當作化學剝除液，並在化學剝除時以恆電位儀記錄 OCP (開路電位) 隨時間的變化，如圖 10，依據 OCP 的變化可分為四個區間。為了解這四個區間相對應鍍層內結構及成

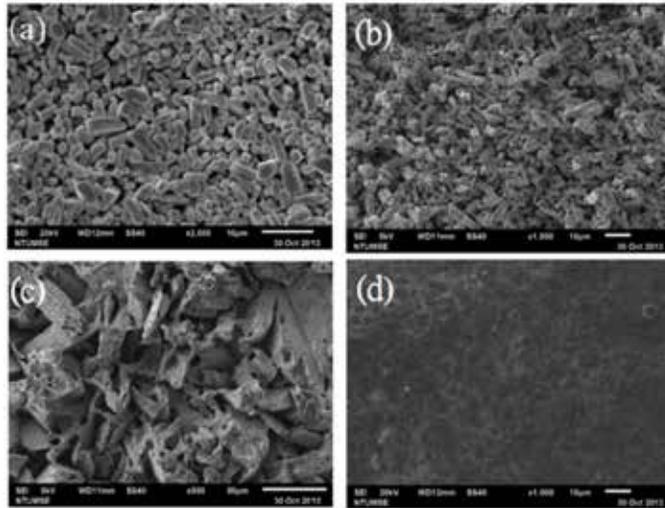
圖 11、SBHS500 在 (a) 25 秒、(b) 75 秒、(c) 350 秒、(d) 650 秒之 SEM 俯視圖

由圖 11 可知，SBHS500 上的熱浸鍍鋅層在化學剝除 25 秒時，表面形貌呈現顆粒狀顯微組織，明顯且尺寸粒度雷同；而經 75 秒的化學剝除後發現，顆粒狀顯微組織已消失，取而代之的是棒狀的顯微結構；化學剝除至 350 秒時，呈現出來更粗大的不規則柱狀組織；最後至 650 秒時，所有特徵組織都消失，呈現出平坦的表面形貌。搭配圖 12 化學剝除前的 XRD 結果與圖 8 SEM 的結果，可知鍍層內主要為 Zn 及 ζ 兩種結構，650 秒前也都是顯現這兩相結構，到 650 秒時則開始偵測到底材訊號(鐵)。由觀察分析結果得知，鍍層最外側含有較多的純 Zn 相存在，因此所測得的開路電位較低 (-1.02 V)，隨著剝除時間的增加，愈往介面方向移動時，鐵含量增加使得愈多的 ζ 相生成，因此開路電位逐漸提升，最後剝除至鋼底材時，電位則明顯高於鍍層內所有的結構 (-0.6 V)。此現象顯示此類鍍層對 SBHS500 而言，提供優異的犧牲保護作用，且鍍層中間部位形成

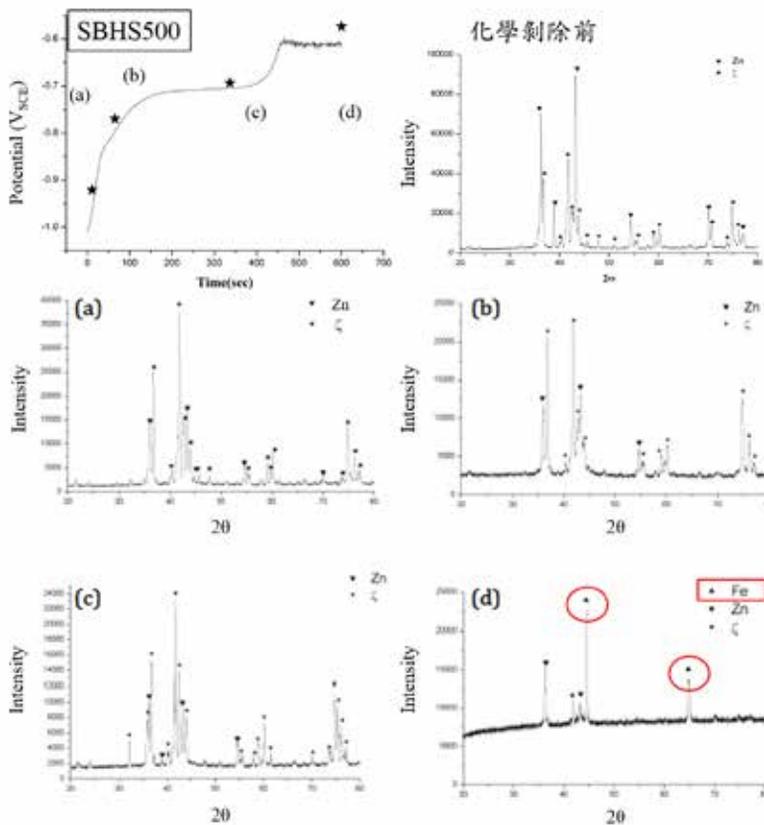
圖 12、SBHS500 經 (a) 25 秒、(b) 75 秒、(c) 350 秒、(d) 650 秒之 XRD 結果

分的關係，每個鋼材分別在剝除時間達到這四個時間點時，快速將試片抽離出腐蝕液並以大量去離子水沖洗，以停止化學腐蝕反應，接著以 SEM 並搭配 XRD (X 光繞射儀) 作分析，結果如圖 11、12 所示。

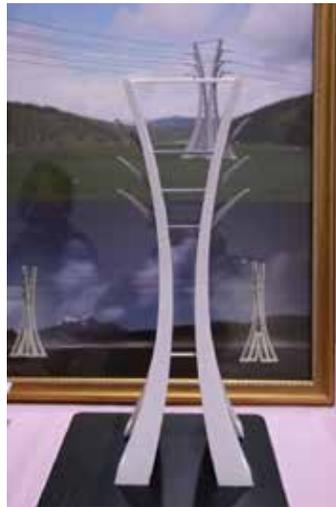
圖 2、原創設計模型圖

底部寬度範圍為 16.5m x 14.5m，線下高度 34m，總高度 48m，地線橫擔含寬度不小於導線橫擔寬度，以 8 片彎曲漸變斷面組成 4 支塔腳，塔腳以上至塔頂部份則以 4 片彎曲漸變斷面構成，並以 5 支繫材做連接，如圖 2 所示。

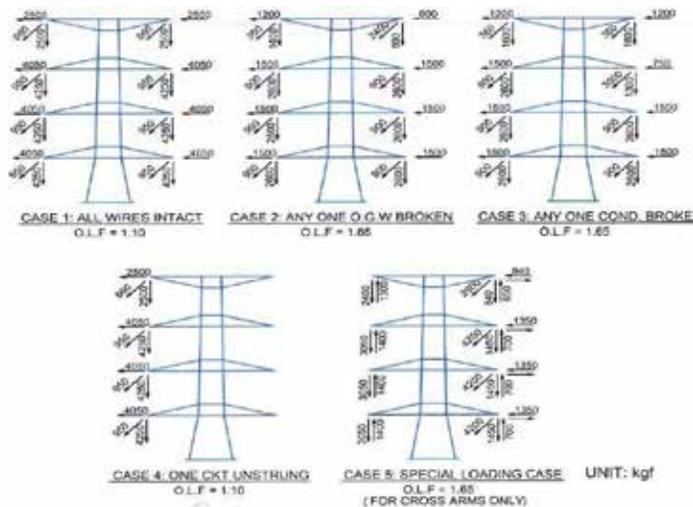
圖 3、作用於鐵塔橫擔之導線風荷重

另外懸吊之導線亦承受風力，導線傳遞風力至鐵塔橫擔，故作用於鐵塔橫擔懸吊處之風荷重 W_{wire} ，在招標文件已提供 CASE 1~5 種，其中 CASE 5 僅適用於橫擔設計時使用，如圖 3 所示。

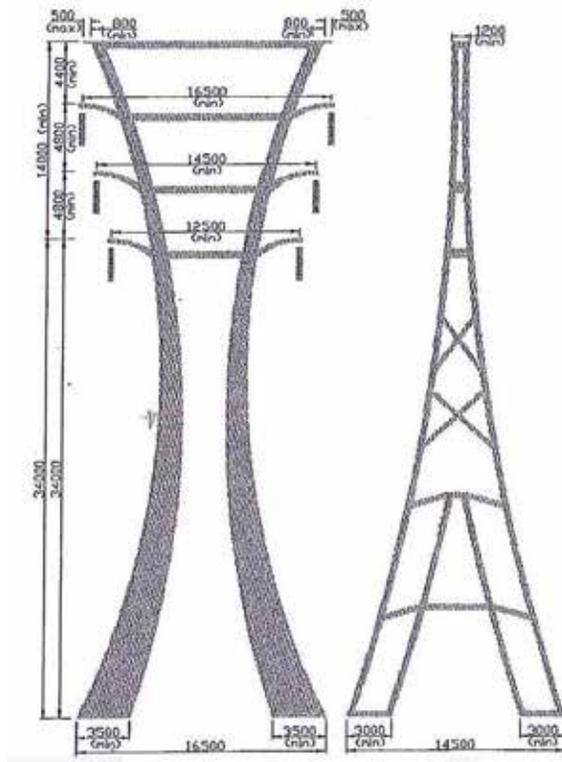
圖 4、電氣絕緣及線路吊掛

1. 線下高度 30m
2. 鐵塔底部寬度為 16.5m x 14.5m
3. 地線橫擔 (ARM) 全寬度須不小於導線橫擔寬
4. 地線橫擔之凸出柱外部以可提供吊掛地線裝置為原則
5. 鐵塔主要基本架構如圖 4 所示。

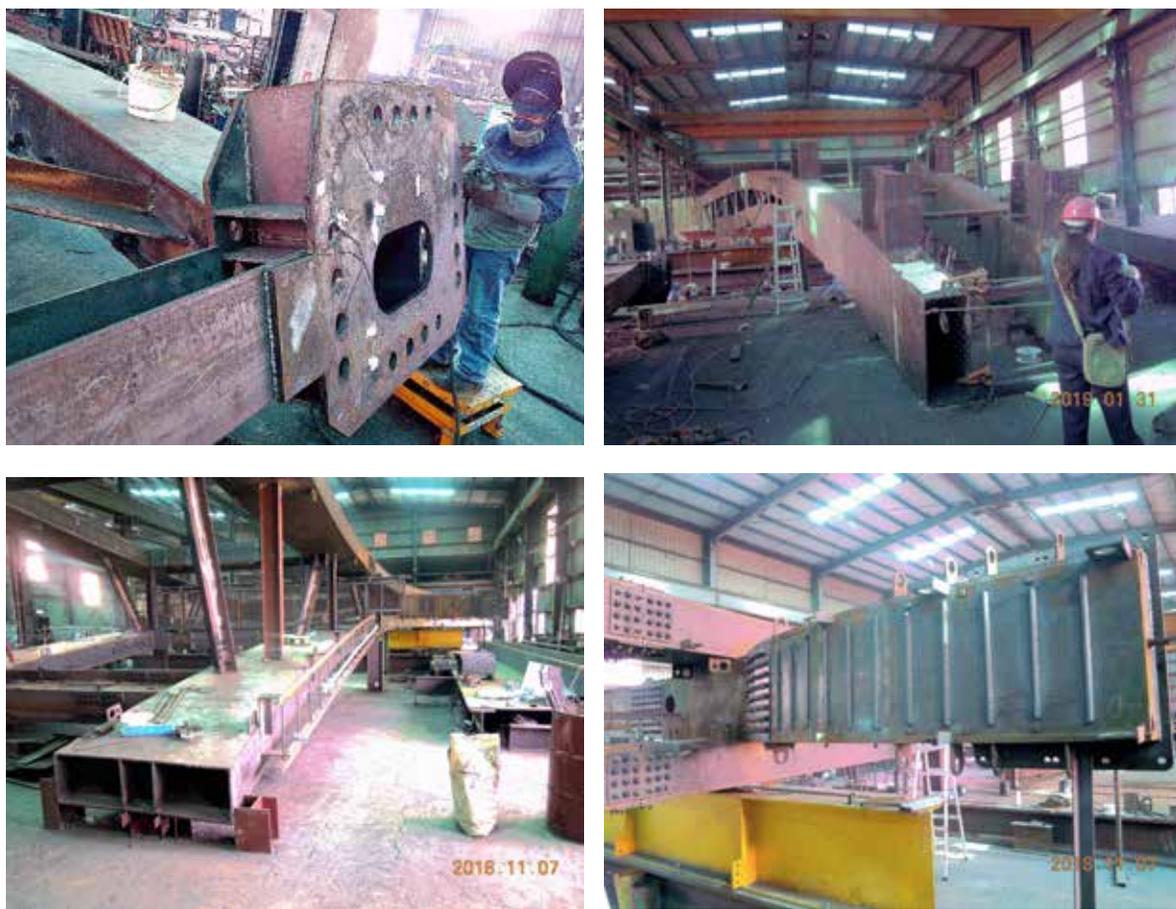
圖 5、鐵塔構件製作情形

- (一) 本案製造全然不同於既往鐵塔使用之材料，主構材使用耐震鋼板 CNS 13812 SN400B、SN400C、SN490B 或 SN490C 組銲成 BOX，除鋼板需精準裁切彎成 3D 曲面，柱外形曲面自底部寬 3.5m 漸變至頂部 0.8m，路徑亦為曲線製作難度高。如圖 5 所示，原則上，主構材柱以提高耐壓能力及輕量化考量；製作時銲接變形量及收縮值、

熱浸鍍鋅時再度變形量及收縮值，運輸超寬超長的交通管制及工地高空安裝等都考驗著設計及製造團隊能力及經驗，以順利安裝為主要目標。

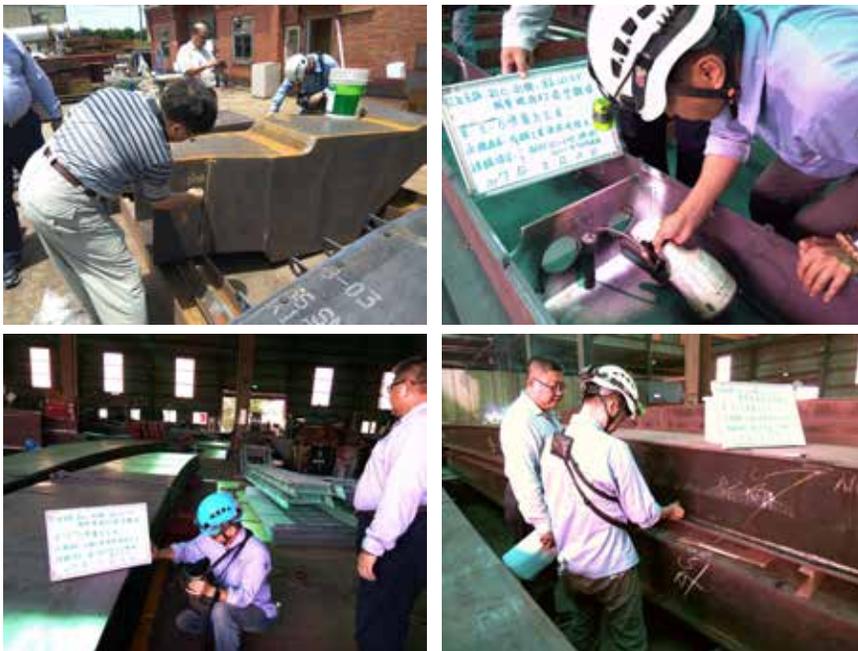
圖 8、造型鐵塔製作檢驗情形

依據台灣電力股份有限公司輸變電線路鍍鋅鐵塔規範規定進行下列各項檢驗，檢驗情形如圖八所示。

- (一) 尺寸檢查：檢查鋼料之形狀、尺寸及外觀；螺栓之形狀與尺寸；螺紋及螺帽之緊密度。
- (二) 化學分析（如有鋼料供應廠商之檢驗報告，本項分析可免除，並以鋼料供應廠商之檢驗報告代替之）。
- (三) 機械試驗
一般鋼料：拉力、彎曲及伸長率試驗。
螺栓及螺帽：拉力試驗、脫離試驗（含安裝、腳踏螺栓及螺帽）。
- (四) 鍍鋅試驗：包括附著量試驗，均一性試驗及附著性試驗；鍍鋅試驗由檢驗員會同抽取鍍鋅試片後作各項試驗。
- (五) 銲道檢測：本案屬鋼結構箱形斷面銲道，實施銲道磁粒探傷及超音波檢驗，以確保每一銲道品質符合規定。

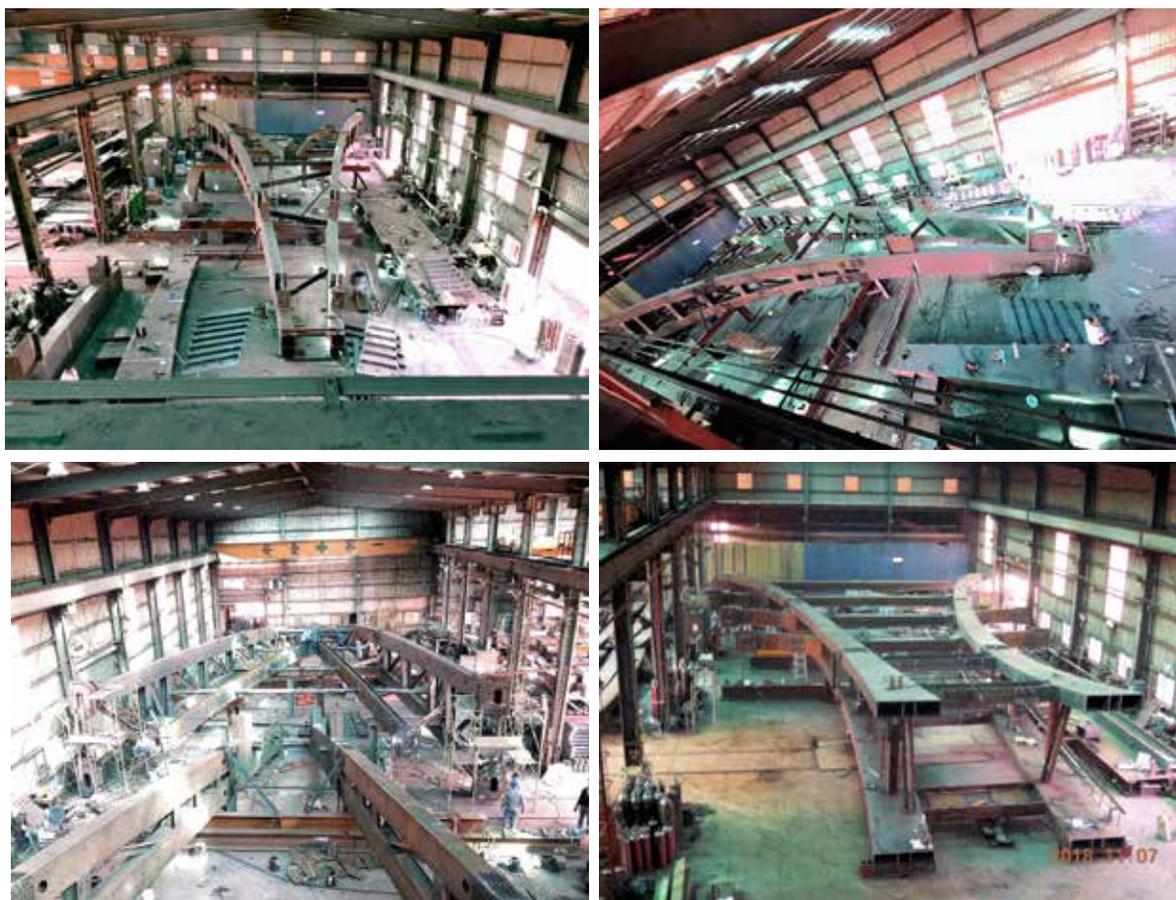
圖 9、造型鐵塔假組立作業

為確保各構件能在工地順利安裝，於構件製作後進行假組立作業，如圖九所示，唯本塔主、副柱都是單一BOX 曲面組合而成，僅有側向有斜撐支撐，因此主、副柱假組立所需之假設工程，其精確性及相對位置間尺寸，悠關工地安裝成敗之關鍵所在。

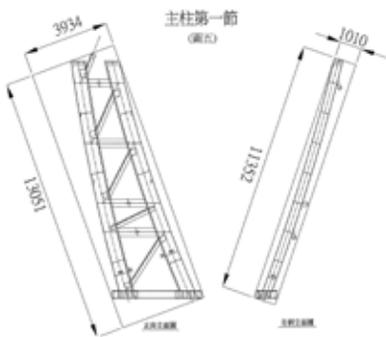
圖 10

(一) 主柱第二節 (如圖 10) 因長度 13,151mm，深度 3,940mm 交由臺鍍科技股份有限公司鍍二次解決。

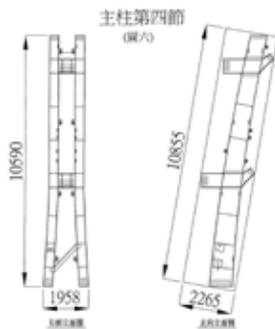
圖 11

- (二) 主柱第四節 (如圖 11) 寬度 1947mm，深度 2265mm，長度 10590mm，僅尚燁工業股份有限公司爐寬可容納，以三次鍍鋅完成。
- (三) 副柱 (如圖 12) 寬度 2318mm，深度 2233mm，只有本公司酸洗槽可一次酸洗，再以三次鍍鋅完成 2 件鍍鋅。

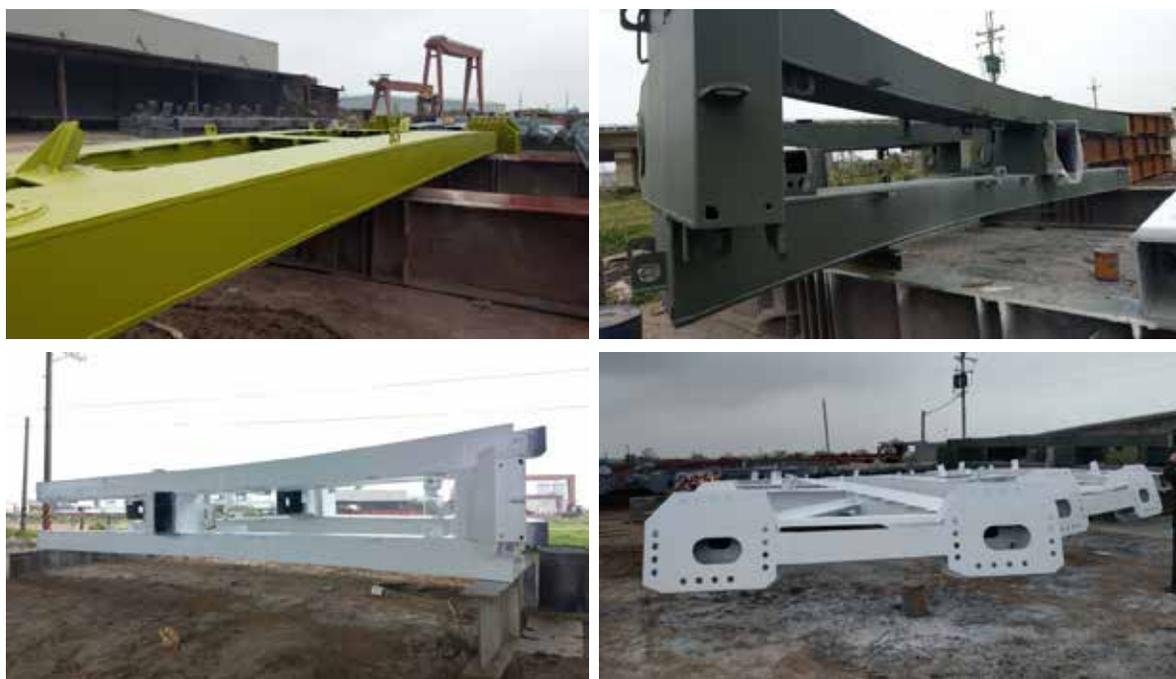
本塔在宜蘭縣與花蓮縣交界和平溪出海口處屬重腐蝕地區，故採熱浸鍍鋅及塗裝雙重防蝕系統，其總膜厚需高於 260 μm 以上 (塗裝總膜厚需高於 175 μm 以上)；塗裝系統使用環氧合金底漆，環氧雲母中塗漆 (M.I.O) 及 PU 面漆，塗裝作業如圖 13 所示。

圖 13、熱浸鍍鋅構件塗裝作業

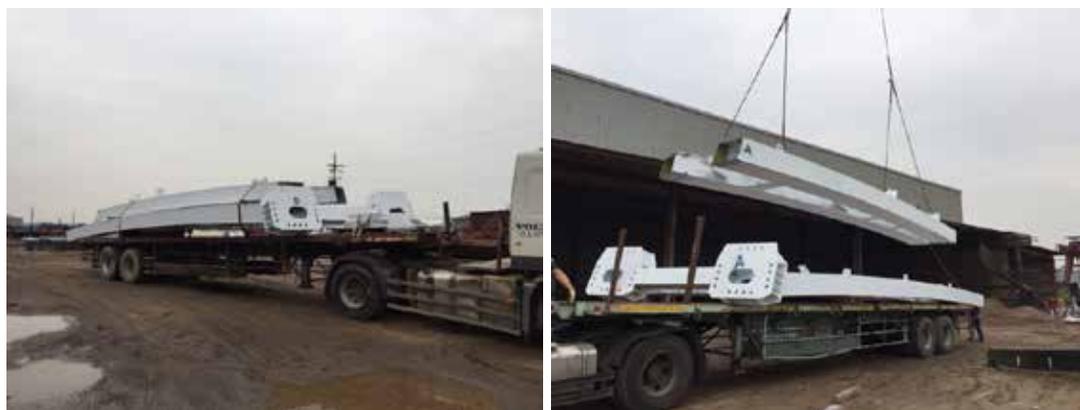
用夜間運輸，並配置前、後引導車護送，經由西濱接蘇花公路，到達工地需歷時 12hr，其中澳新隧道因南下車道寬度不足無法通行，故必須交通管制改用北上車道通過。另外，在進入河灘地前，需先以挖土機及整平機進行道路整修，才能進到工地進行吊裝作業，如圖 14 所示。

圖 14、安裝運輸作業

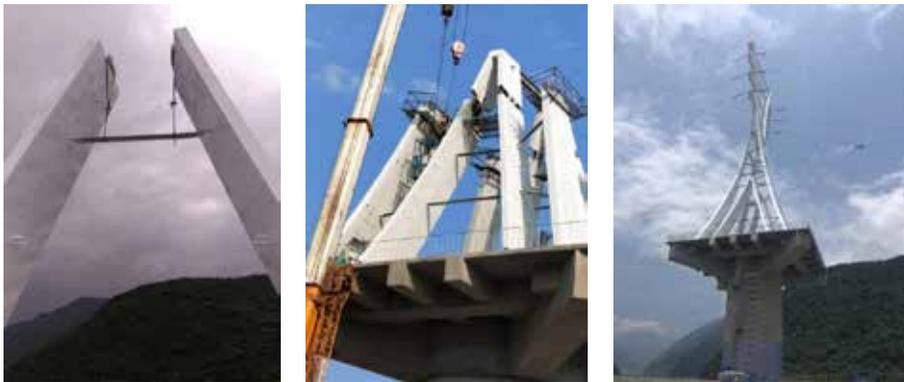
本案塔基高度 34m、塔體高度 49m，總高度 82m，單一構件最重 9.5 噸，主柱皆為獨立柱無構件支撐，僅能利用副柱做為支撐，故採用 200 噸吊車加副桿 1 台及 120 噸吊車 1 台同步進行吊裝；單一 BOX 接頭螺栓數為 200 支 -300 支，因此搭設臨時工作平台方便作業，如圖 15 所示。

圖 15、造型鐵塔工地安裝

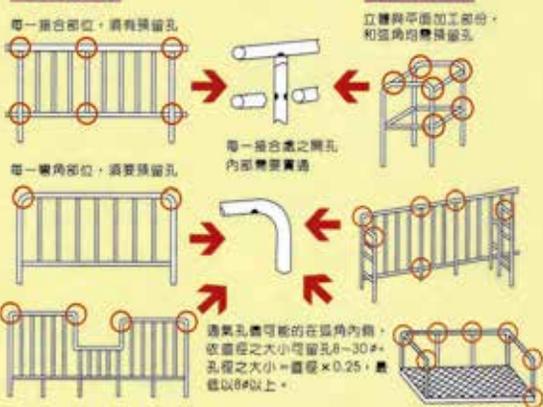
平面的加工品

立體與平面加工部份，和直角均應預留孔。
