熱浸鍍鋅

NO.80

熱浸鍍鋅鋼結構大樓與廠房之施工及品質管理

王煦崑¹、江明珊²、林曜滄³

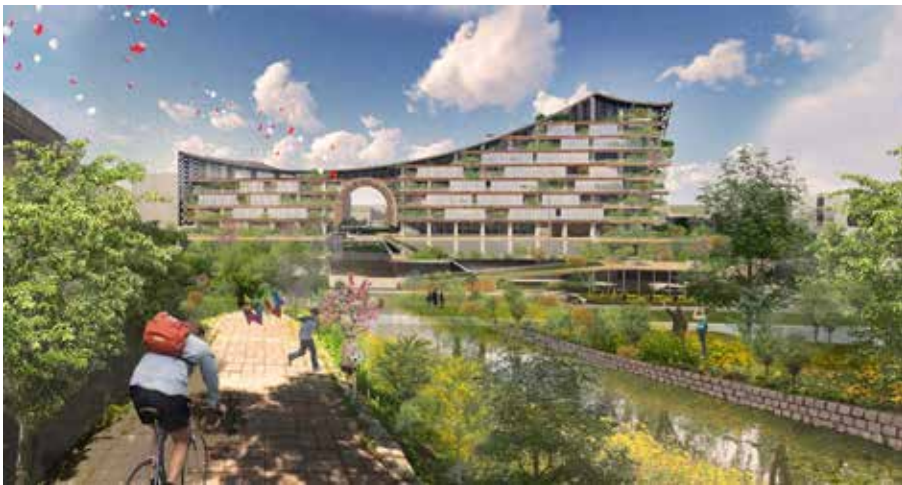
圖 1 鳳山車站開發大樓完成示意圖

隨著建築大樓之造型與內部空間之規劃日益新穎多變，鋼構件輕巧、組合彈性、耐震等特性，鋼構建築大樓日益增加，以鳳山車站開發大樓(如圖 1)為例，其設計為 1 幢 2 棟，A 棟為地上 10 層，B 棟為地上 6 層，總樓地板面積約為 42,818m²，工程結構之主柱採 BOX 箱型柱，最大尺寸為 900×900×13,490mm，單件重量約 14.8 噸；橫梁則以 BH 鋼構件為主，最大尺寸為 800×400×12,240mm，單件重量約 3.1 噸，其組合用鋼板均採 CNS SN 490B 規格為主，以 ASTM A572 GR.50 為輔助梁材質。本工程與戶外接觸之鋼結構重約 4,410 噸，採熱浸鍍鋅防蝕再加塗裝之雙重防蝕系統，並搭配 A325 熱浸鍍鋅螺栓 + 直接張力指示器組，室內鋼結構重約 3,471 噸，則未鍍鋅，採塗裝防蝕，搭配 JIS S10T 扭矩型高強度螺栓。鋼構件達 6,000 支以上，故分節利用 BIM 模型進行製造圖繪製，以確保各個接頭型式、位置、角度、開孔大小、接頭開槽尺寸正確。

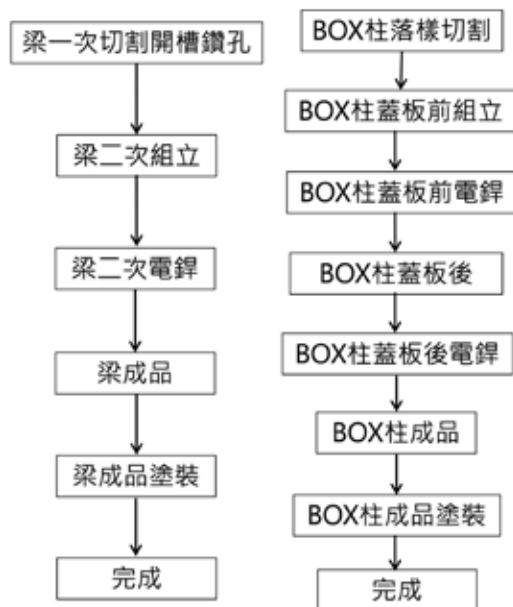
圖 2 梁柱構件製作流程

工程結構之主柱以 BOX 箱型柱為主，橫梁則以 BH 梁為主，搭配 RH 梁件為輔助梁，雜項構件有樓梯、電梯環梁立柱、戶外抗風梁等。梁柱構件製作流程如圖 2。

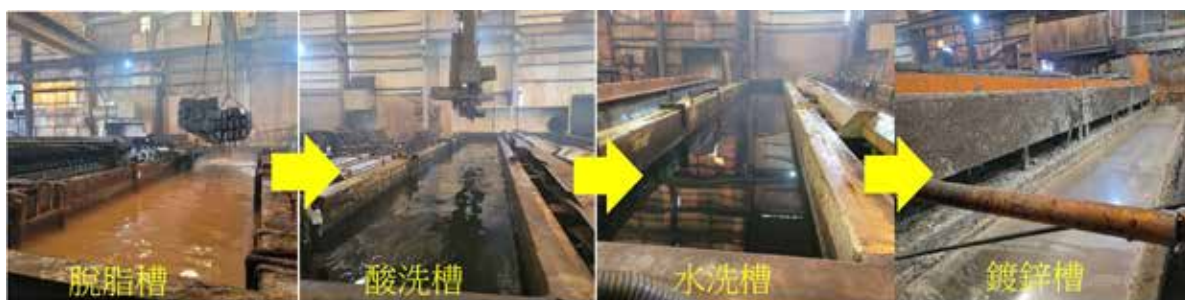
圖 3 鋼構件熱浸鍍鋅處理流程

- (1) 熱浸鍍鋅製程：是將除鏽後的鋼件浸入 450°C ~500°C 左右融化的鋅液中，使鋼構件表面附著鋅層，達到防蝕的目的。(鍍鋅流程如圖 3)

- ① 前置作業：將構件排列成適於鍍鋅作業並排除造成作業不良之因素，如銲渣、開孔不當、局部油漆及貼紙等。
- ② 表面前處理：表面前處理分為脫脂以及酸洗兩步驟。

- A. 脫脂：以熱鹼液去除油脂等妨礙酸洗除銹之污染物。
- B. 酸洗：以鹽酸、硫酸等酸液去除妨礙鍍鋅之鐵銹。
- ③助熔劑處理：以氯化銨及氯化鋅為主之助熔劑促進鐵鋅之反應，並提供短時間防銹之功能，防止在酸洗後鍍鋅前再度生銹。
- ④鍍鋅：構件以適當之角度與速度浸入及取出鍍鋅槽，鍍鋅槽含有熔融鋅液（鋅純度應 97.5% 以上，鉛含量為 0.1% 以下），溫度大約 450~500°C 左右，視構件或鐵件而定。使用之鋅金屬須符合 CNS 9 之 5 號鋅錠以上品質規定，不得使用再製鋅塊。
- ⑤冷卻：以熱水冷卻構件，易變形者應考慮用空冷。
- ⑥整理包裝：整修鍍鋅表面之鋅垂、殘渣修補未鍍點，調運送回工廠做後續塗裝前處理及塗裝作業。

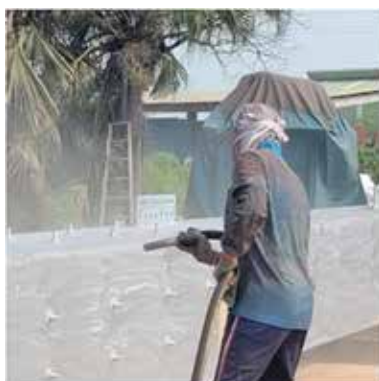
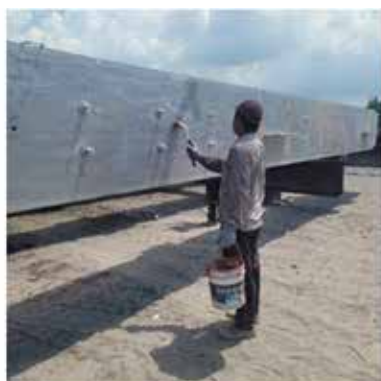
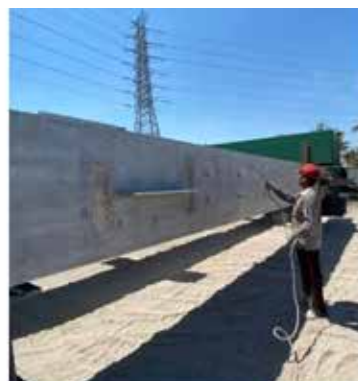
圖 4 鍍鋅鋼構件噴漆前表面處理

- (1) 表面平滑處理：構材在鍍鋅過程中，過量的液態鋅流動，在滴垂線邊緣可能會有一些厚 / 粗糙的邊緣，或由鐵、鋅

金屬間之化合物（浮渣）或氧化鋅顆粒，導致鍍層出現突出點。這些突出點和厚 / 粗糙邊緣必須依據 SSPC-SP2 或 SSPC-SP3 規範，使用手工或電動工具進行表面處理，直到與周圍區域平齊，以避免漆膜產生間隙。

(2) 表面清潔：可採鹼性溶液清洗、溶劑清洗及手動或動力工具清潔等方法。

(3) 表面粗糙處理：可採掃砂、表面研磨、磷酸鋅處理、伐銹底漆處理及丙烯酸鈍化 / 預處理等方法。

表面掃砂處理

表面以溶劑清洗

表面以噴氣清潔

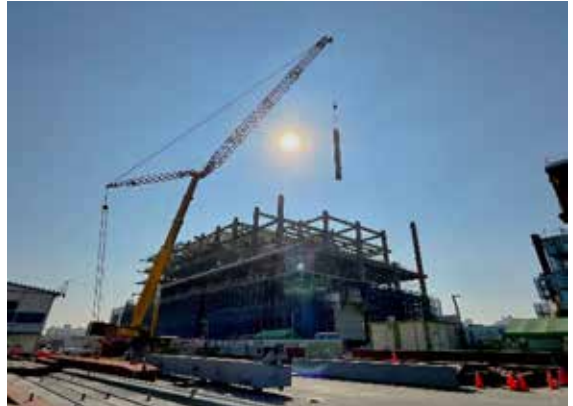
圖 5 鋼構安裝吊車配置圖

本案因地面一層已供台鐵鳳山車站營運中，且基地南側空地下方為地下停車場，荷重受限，故規劃於工區北側租用土地作為物料堆置場及吊車吊裝站立空間，經檢視作業半徑，最遠吊裝達 60M，如圖 5，爰需搭配鋼構件重量 13.5T 及距離、高度，依吊車能量表選用合適可安全吊裝之 500T 吊車，吊裝順序由東向西吊裝。於吊裝作業規劃每日吊裝須將柱與梁連結閉合，且接合螺栓至少須穿鎖一半以上，避免未完成鋼構柱連結過夜，產生非預期風險。

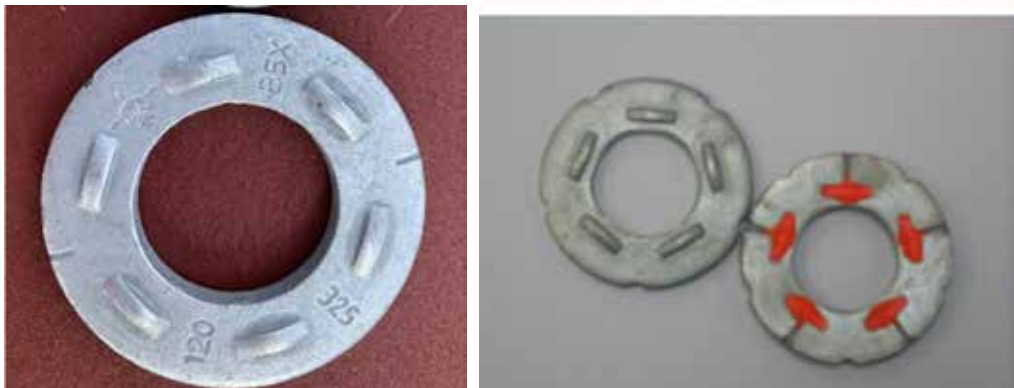
圖 6 直接張力指示器

- (1) 直接張力指示器為具有數個如半月形壟起凸塊的墊圈如圖 6 正面所示。在螺栓鎖緊作業過程中，螺栓的拉力逐漸增加，墊圈的壟起凸塊受到上方壓力的擠壓而逐漸變形既被壓扁，當縫隙厚度規無法置入螺栓頭（或螺母端加墊片）與墊圈間之縫隙時，既表示墊圈壟起凸塊之變形達到所需之量，亦即螺栓預拉力達到設計值。
- (2) 直接張力指示器，為進口材料，台灣代理商僅有少量存貨，爰需提前採購、送審，預留進口時間。
- (3) 直接張力指示器應符合 ASTM F959 之規定。經查國內試驗室並無依 ASTM F959 試驗直接張力指示器之 TAF 認證項目，且僅有台北 SGS 試驗室有相關經驗。
- (4) 史奎特® 直接張力指示器 於 1996 年取得專利，在凸塊背面的凹槽內填入軟性橘色矽利康膠並有一排出溝槽如圖 6 反面所示。當墊圈的壟起凸塊被逐漸壓扁時凹槽內的橘色矽利康膠沿著溝

槽排出呈現在張力指示器的四周，使得張力指示器的變形量確認及檢驗目視即可得知。

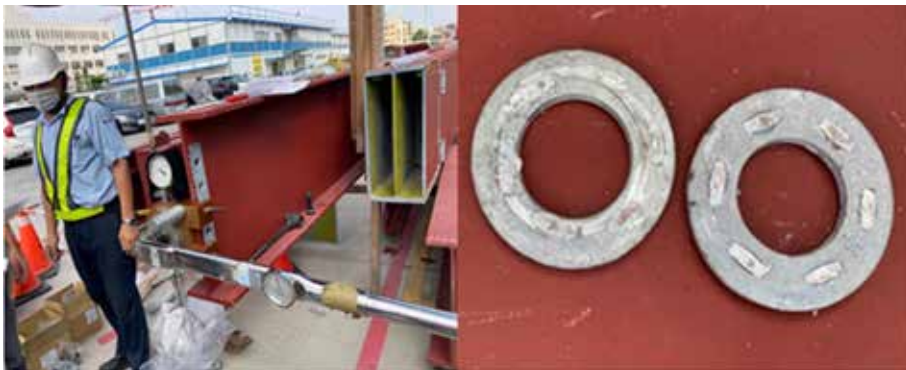
圖 7 直接張力指示器組螺栓，扭力鎖固驗證，華司壓縮

- (5) 本工程針對直接張力指示器於螺栓鎖固後須展現之效能，於現地進行螺栓試鎖，依據 ASTM F959-17a 附錄規定以 A325 高張力螺栓最小預拉值 (螺栓最低抗拉強度的 70%) 再加 10% 為試鎖校準值，以檢視直接張力指示器是否能準確判別螺栓設計接合張力值達標準以上。
- (6) 經試鎖達預定扭力值時，發現華司墊片與直接張力指示器凸塊已一起壓縮密合 (如圖 7)，惟矽膠仍無法擠出，經檢討應為鍍鋅華司之硬度較低，熱浸鍍鋅墊圈需特別處理，經採用硬度較高之墊圈，鍍完後硬度仍在 38 以上，搭配直接張力指示器測試，橘色矽膠可順利擠出，顯示直接張力指示器之功能正常。
- (7) 檢討本案除檢視史奎特® 直接張力指示器橘色矽膠是否擠出外，另可採用原廠建議之 0.015”(0.38mm) 縫隙厚度規，檢視張力指示器凸塊是否密合。再輔以扭力扳手隨機檢測螺栓扭力值之方式複測，確保能符合鎖固扭力需求。(詳圖 7 及圖 8)

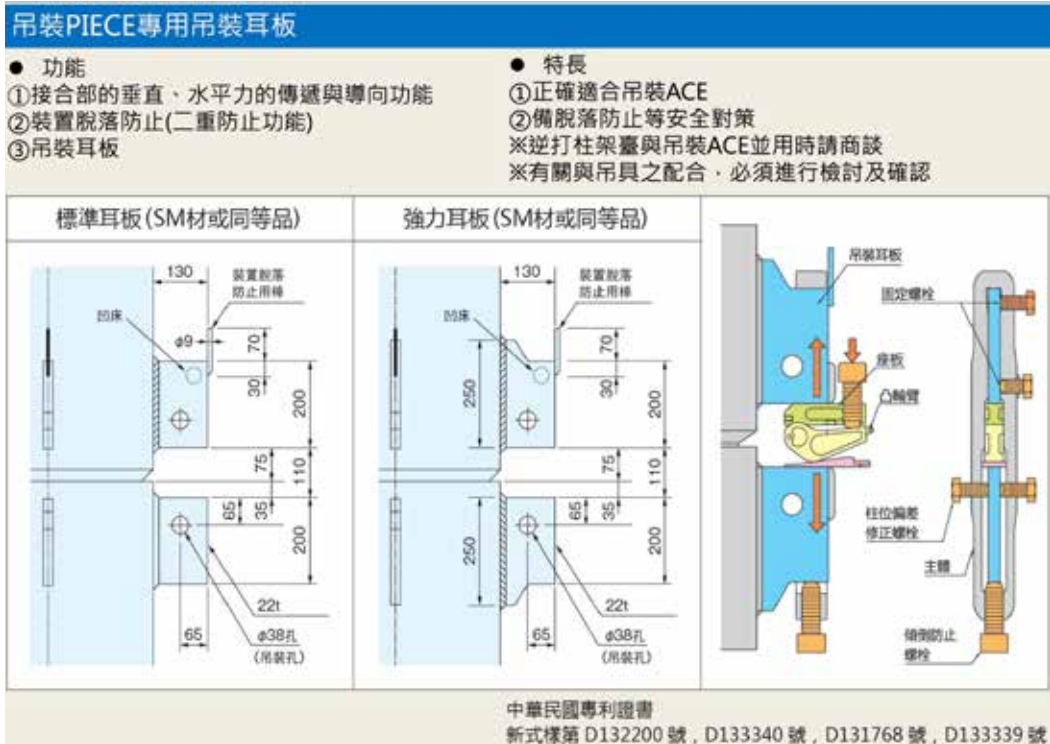
圖 9 吊裝夾具及耳板配置示意圖

ACE-UP 工法無需使用防止傾倒及調整垂直度之鋼索，利用夾具將上、下節鋼構柱鎖固後柱即可自立，避免在安裝鋼梁時與鋼索衝突產生危險，另因減少鋼索工序，吊車可快速進行下一支鋼構柱吊裝加速工進，其具有導向功能（早期鬆解起重機）、傾倒防止、柱位偏差調整、垂直度調整、水準高程調整等功能。（詳圖 9～圖 11）

本案於鋼構製造規劃即選用此工法，依據結構圖之鋼柱分節長度、尺寸與重量，自鋼構廠繪製製造圖之前開始，由吊裝夾具產品供應商，計算所需承受之垂直載重，及可能發生之風力與地震力，以決定吊裝耳板強度，提供資料給鋼構廠繪製製造圖，以便工廠鋼柱製造時，將吊裝耳板銲於鋼柱上。鋼構柱吊裝時先用水準尺初步檢測垂直度後鎖固，再藉由板手調整四面夾具之上、下螺栓可控制鋼構柱之垂直、水平及高度，以達到本工程之精度要求(鋼構柱垂直度 $<L/1000$ 、相鄰四支鋼柱頂板中心內柱對角線距差 $<3\text{mm}$ ，外柱對角線距差 $<6\text{mm}$ 、相鄰柱頂高度差 $<3\text{mm}$)，藉此工法避免柱位校正調整修正之高風險作業，大量減少勞工高空作業時間。

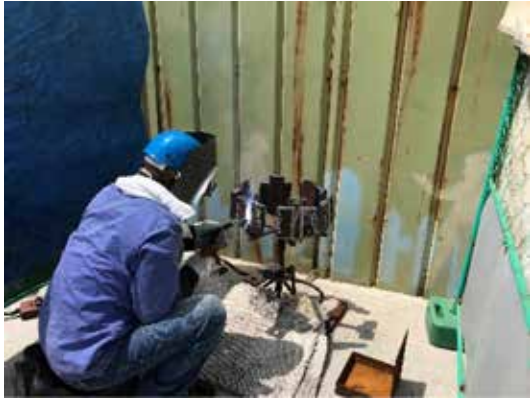
圖 12 銲工考試

- ① 銲接程序：廠商應提送銲接程序書，並依核定程序書辦理。
- ② 電銲工之資格：提送銲工名冊，於工地進行銲工考試(詳圖 12)，檢查銲工工藝。

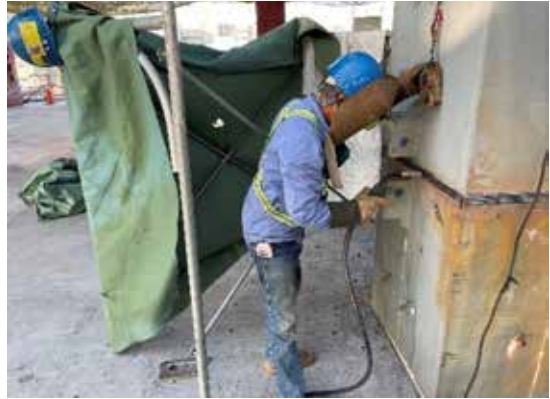
圖 13 鋼構柱銲接

- ① 本工程工地電銲採用包藥銲線(FACW)或金屬電弧銲接方式銲接。銲線須合乎 AWS A5.20 之規定為高張力鋼銲線，合乎

E70XX 或 E71T 等級。並以保護氣體 (CO₂) 為遮護效果，其流量每分鐘約需 15~20 公升。

- ② 銲接時電流設定為直流正極 DCEP/220~300A，電壓約為 26~32V。
- ③ 工地電銲必須有適度的防風措施，鋼柱電銲時應有防風架，以維護品質。

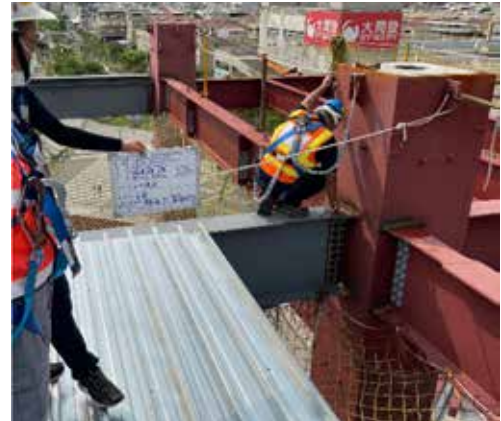
圖 15 鋼構梁銲接 UT 檢測

②開槽電銲應作 N.D.T(U.T) 檢驗並提送 100% 檢驗報告。(詳圖 15)

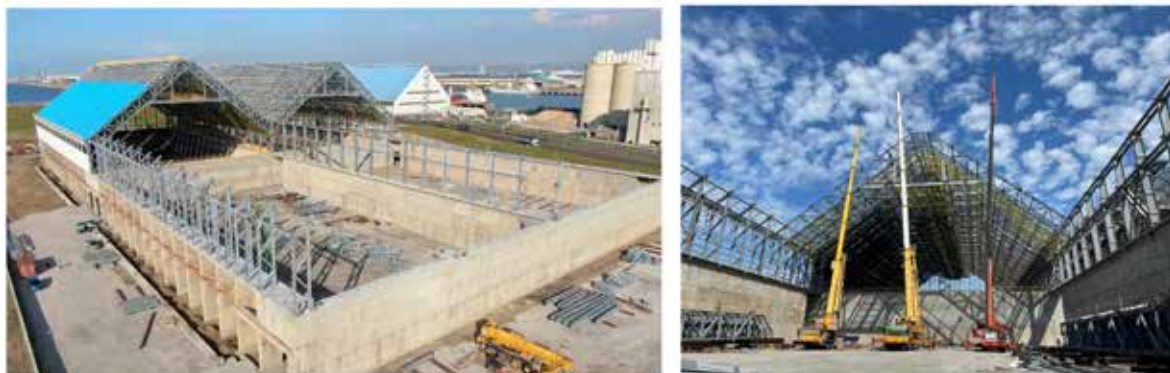
圖 17 煤倉主體鋼構工程

本廠房工程案例為台中港工業專業區 II 灰塘區之煤倉主廠房在建工程，為寬 112 公尺，總長度 400 公尺的山型鋼構廠房(圖 17)，施作廠商為山發營造股份有限公司及俐煒機械工程有限公司，熱浸鍍鋅廠商為臺鍍科技股份有限公司及物格股份有限公司。

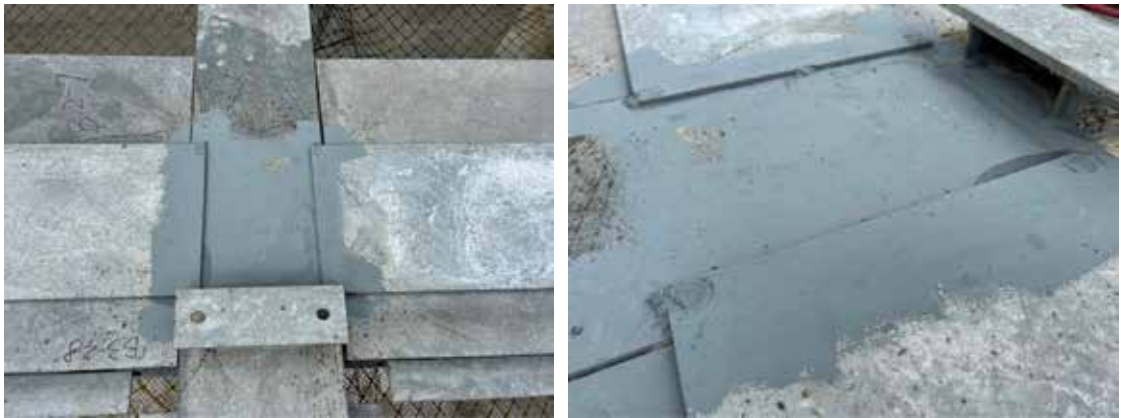
圖 18 設備基座

1800°C，所以這些氣體若未成功使其溢散，部分將伴隨捲入鋼材熔池形成氣孔，甚至產生裂縫。故鍍鋅鋼材若要銲接需更細膩之銲接工藝及更高檢查頻率來把關，或者乾脆將銲道的鍍鋅層徹底磨除再來施作銲接。本工程之設計階段考量銲接問題，除在結構本體全數採螺栓接合避免銲接之使用外，另外由於本工程案例之鋼構上方設有輸煤設備，故另外設置設備基座並開設槽孔(圖 18)，以提供設備裝設時能夠調整至其要求精度，避免結構與設備互制無法匹配，欄杆等附屬設施等亦皆採用模組化施工，不進行現場銲接。(圖 19)

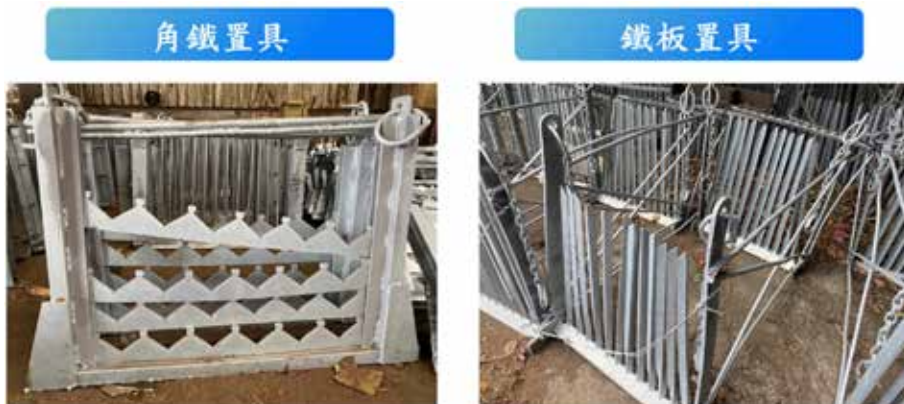
圖 21 細構件置具 (照片物格公司提供)

1. 前置作業：前處理主要為構件吊掛的前置處理，如在吊掛孔綁上鐵絲及麻繩，若為鐵板、角鐵、圓管等細構件，則會置放於吊具中。有置具者則構材不需吊掛孔。

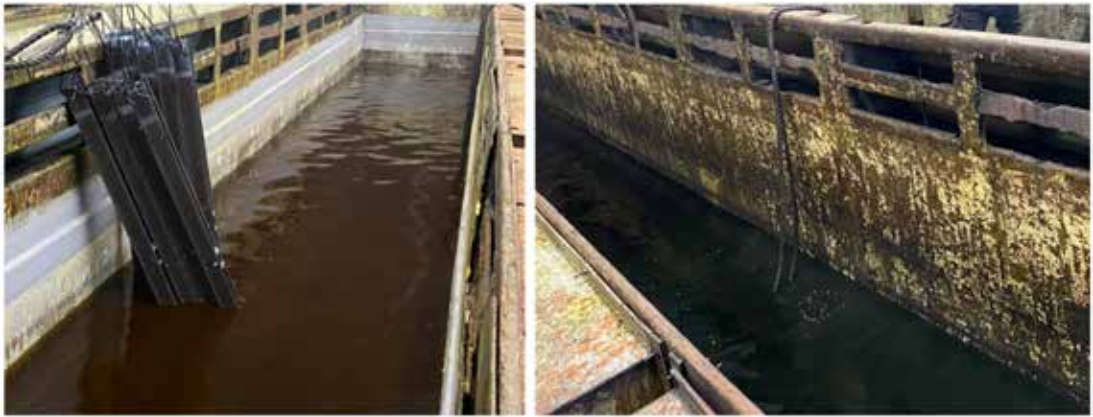
圖 23 酸洗槽 (照片為物格公司提供)

3. 酸洗：酸洗主要去除氧化層級鐵鏽，成分為 12%HCl+ 腐蝕抑制劑，浸泡時間視構件狀況而定，時間約 20~40 分鐘左右。

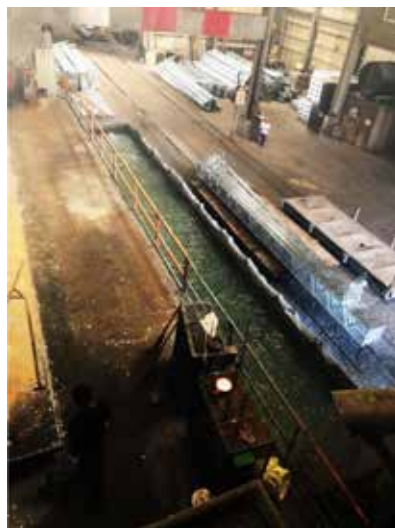
圖 24 冷卻槽 (照片為物格公司提供)

4. 助鍍劑 FLUX 浸泡：顧名思義為增加鍍鋅附著力的藥劑，成分為氯化鋅 + 氯化銨，並可短時間防止生鏽，浸泡一下即可馬上拉起進入鍍鋅前準備。
5. 鍍鋅：鍍鋅槽溫度 $450\sim 500^{\circ}\text{C}$ ，鍍鋅槽含有熔融鋅液，並定時投入高純鋅塊，超大構件於置入前應妥善規劃浸入角度及方向，以適當速度置入後浸泡適當時間取出，利用浸泡時間控制其鍍鋅量。
6. 冷卻：以熱水冷卻構件，稍作浸泡即可吊起，易變形者應考慮用空冷。

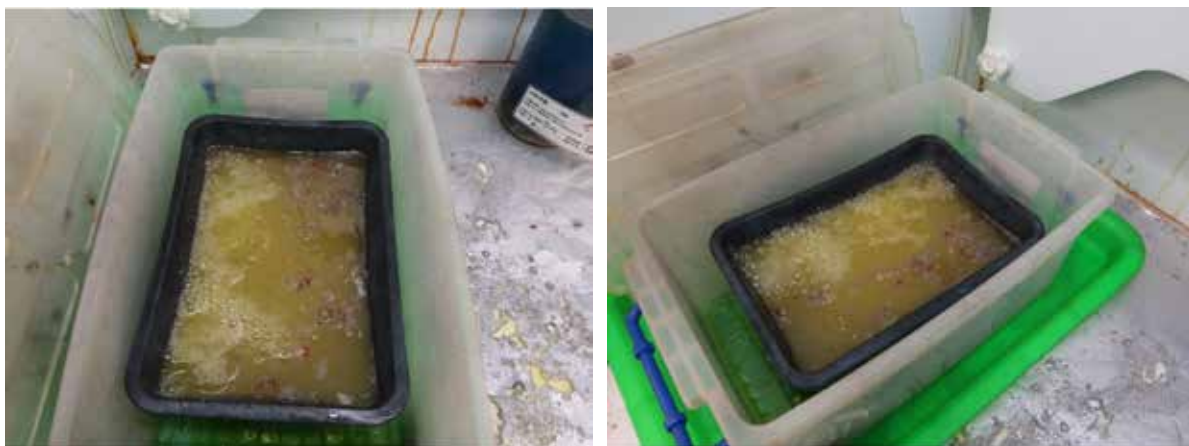
圖 25 鍍鋅層附著量檢驗

1. 鍍鋅層附著量檢驗：鍍鋅層之厚度應符合設計要求，其試驗係採間接法，以試驗液溶解去除試片鍍鋅層，由溶解前後質量之減少，求得鍍鋅附著量。

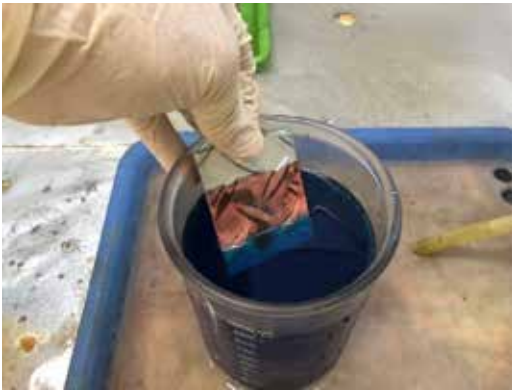
圖 26 鍍鋅層均勻性檢驗

2. 鍍鋅層均勻性檢驗：除厚度外，應試驗確保鍍鋅層是否均勻，而非集中在一處，均勻性係將鍍鋅試片在硫酸銅溶液浸泡，並依 CNS10007 規定之次數進行試驗，以目視觀察試片表面是否析出銅為判定。
3. 鍍鋅層附著性檢驗：此檢驗係為要求塗層具一定強度抵抗剝落，若附著性不佳導致鍍鋅脫落，將無法持續保護底材。試驗係採槌擊試驗，以槌擊試驗裝置槌擊後觀察有無龜裂或剝離。

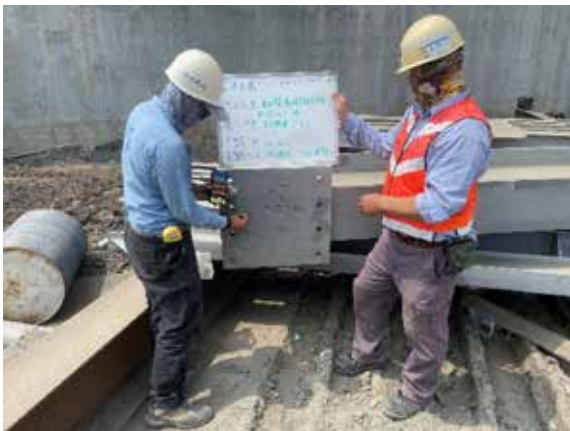
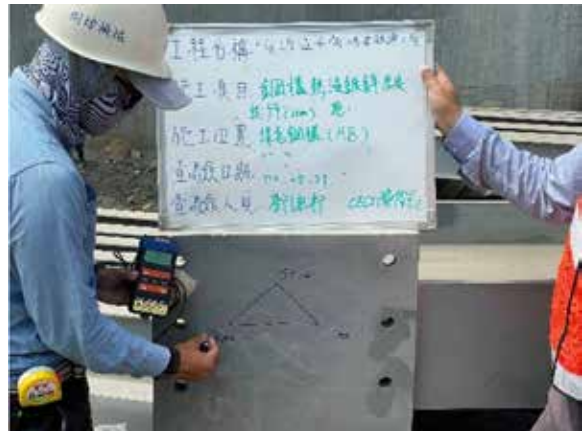
圖 28 膜厚計檢驗

4. 膜厚現場檢驗：於現場採磁性式膜厚計進行膜厚檢查

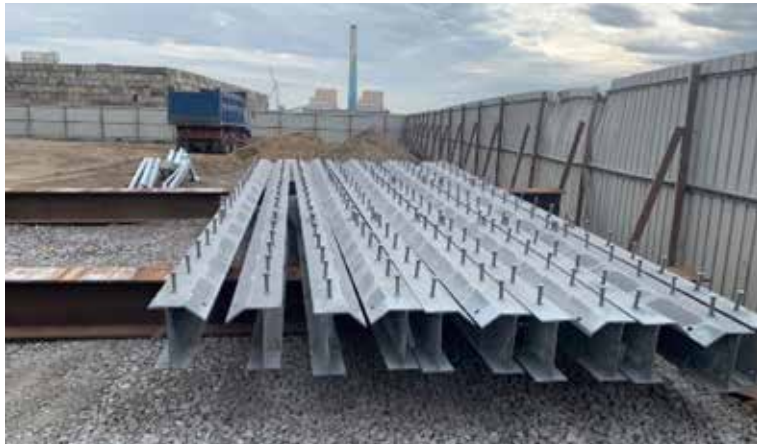
圖 29 鋼材置放

1. 構材保存置放：鍍鋅雖為優秀防蝕措施，但無法抵抗不正常之腐蝕狀況，例如長時間積水、異材質電位差等，故鋼材之置放應置於墊材上方，不得隨地放置，亦不得隨意置放不鏽鋼或其他金屬材質於鍍鋅構材上。

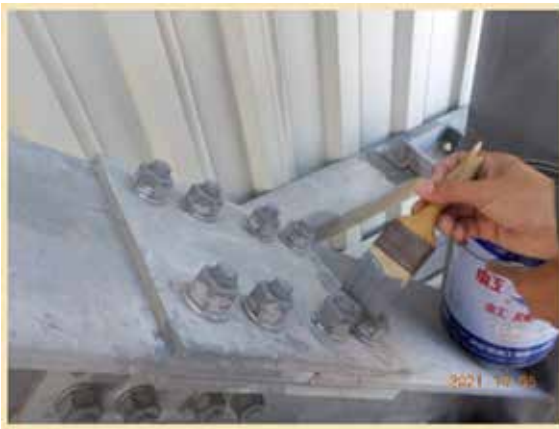
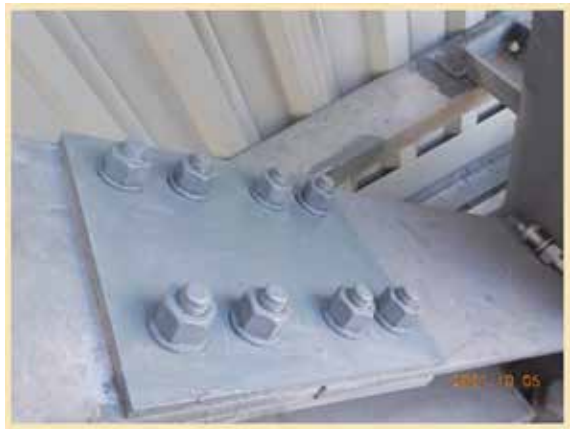
圖 31 高強度螺栓高鋅漆修復

2. 構材不得任意切割銲接：鋼材到現場幾乎沒有切割之可能，較常發生者，為屋牆面浪板，故以本場鍍鋅浪板現場之裁剪為例，不得採用砂輪機切割，會將切口附近鍍層及塗層大面積摧毀，需用具有利刃之專用電剪或手動剪，使切口裁切整齊。銲接之部分，因考量鍍鋅銲接需較高銲接工藝及規劃，且現場位於海邊施作變數多，包括風速、砂塵等環境因素難以掌握，故除另有計畫者（本案場卸煤機鋼軌因線型精度考量，其基板扣件需採現場銲接方式辦理，將鋼梁表面鍍層磨除後銲接，外露鋼材銲接後補漆），其餘原則上禁止現場銲接作業。
3. 鍍鋅層保護：吊裝過程事先規劃並提供施工吊裝計畫，避免吊裝過程發生碰撞，若發生鍍層碰撞脫落，應施以高鋅漆修復，修復漆之純鋅含量應達 90% 以上，膜厚應達原鍍鋅層厚度。
4. 防蝕螺栓施工規定：本工程採 S10T 烘覆型鍍鋅酪酸鹽高強度螺栓，因螺栓採扭力控制型斷尾螺栓，扭斷後防鏽鍍層將消失，而呈現底材外露情形失去防蝕能力，故規定施以 90% 以上高鋅漆修補（圖 31），膜厚為 75 μm 。

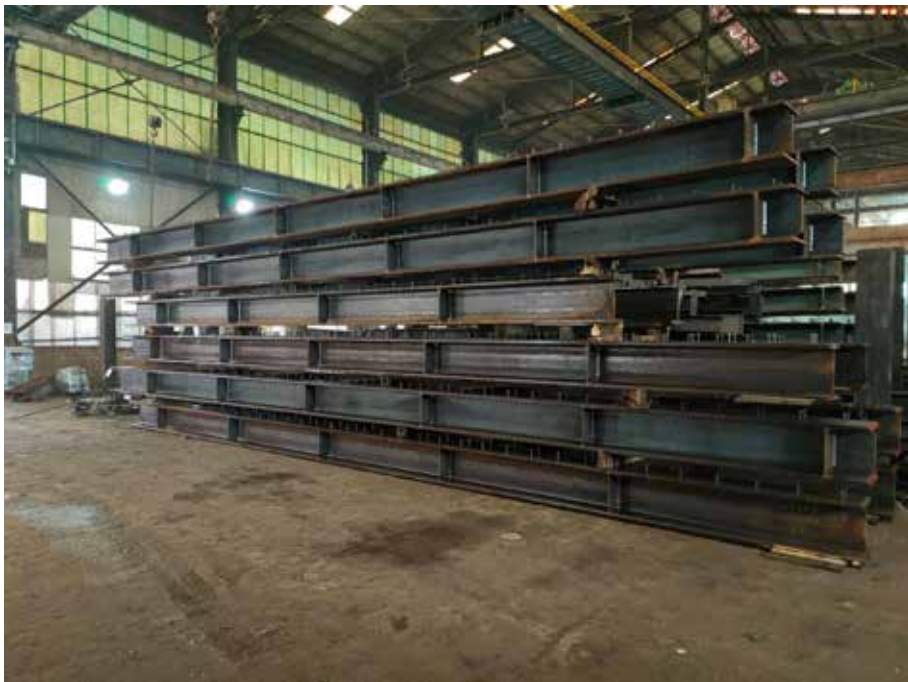
圖 3 H 型鋼鋁 428x407x35mmx9m-11.5m 採用 SN400B 鋼材

因該環境濕度高，故對防蝕相當重視，而本工程中沖淤池維修走道鋼梁，主結構 H 型鋼鉸採用 SN400B 鋼材，如圖 2、圖 3 所示，加工完

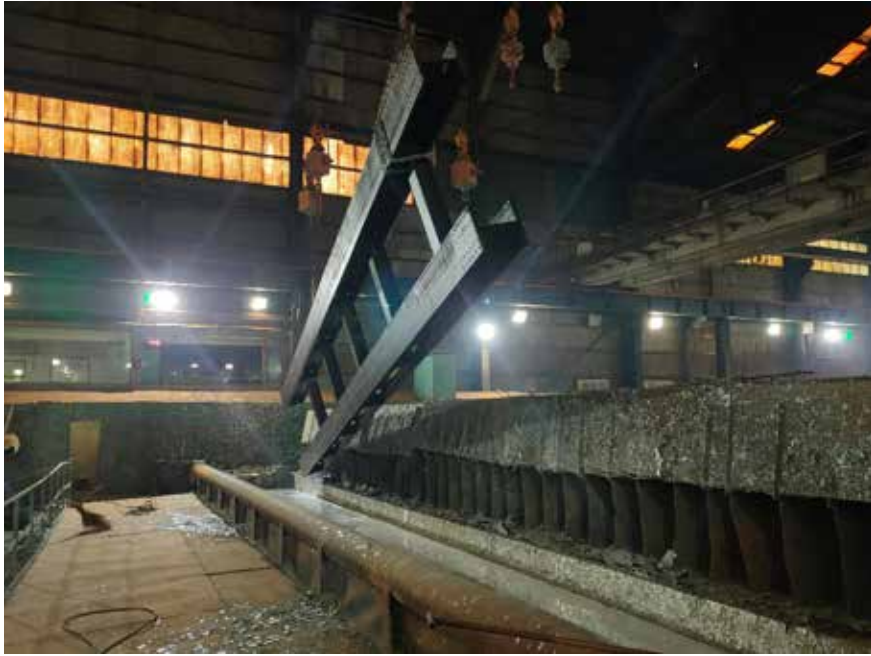
圖 4 熱浸鍍鋅前，單重約 6.8 噸

成後皆作熱浸鍍鋅防蝕處理，如圖 4~圖 6 所示，螺栓部分則採用 A325 高張力熱浸鍍鋅螺栓，經鎖緊後再以扭力扳手檢測，如圖 7~圖 10 所示。維修走道鋼梁吊裝組合，如圖 11~圖 13。

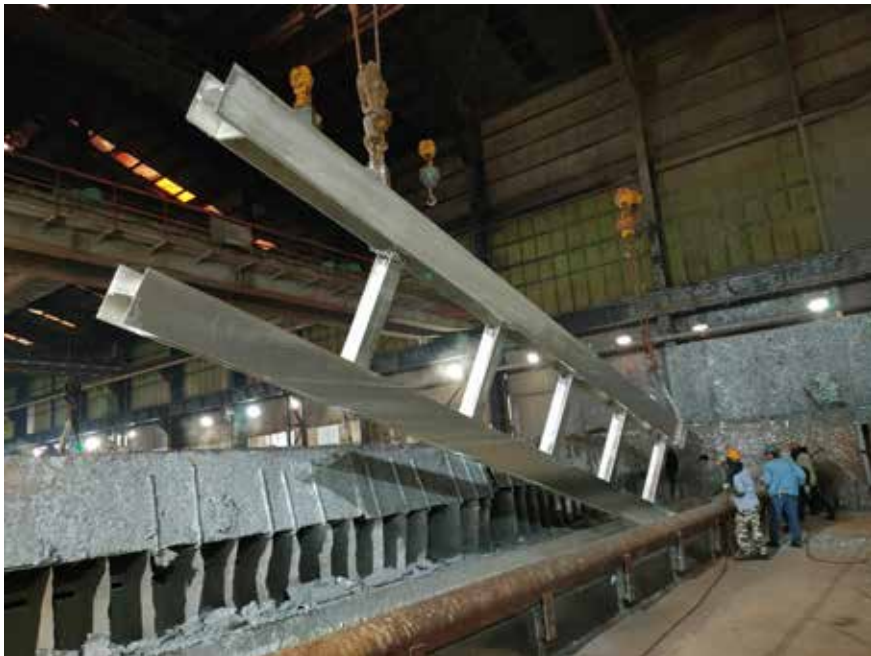
圖 5 熱浸鍍鋅

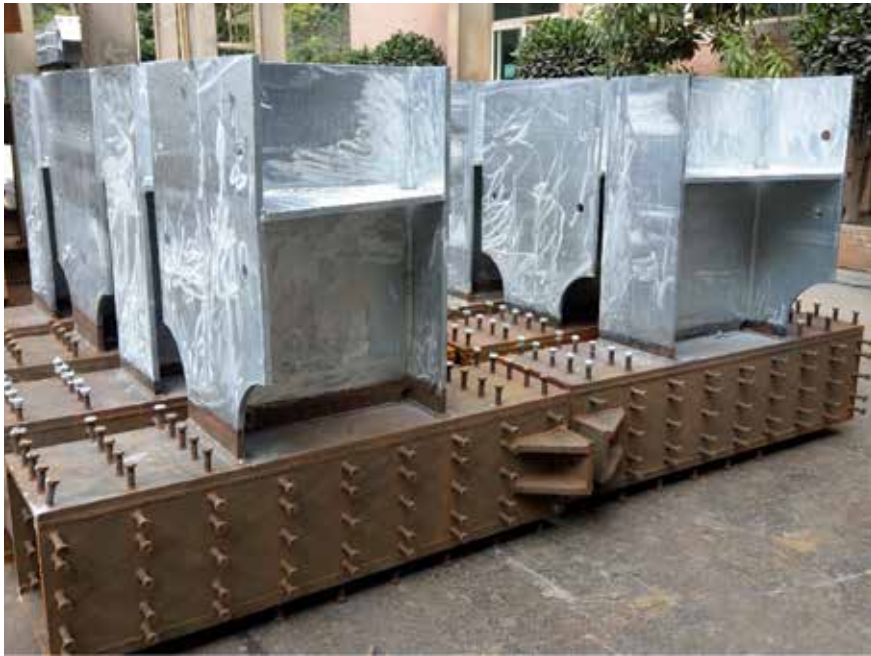
圖 6 因箱型梁為水泥灌漿，故不熱浸鍍鋅，單重約 1.04 噸

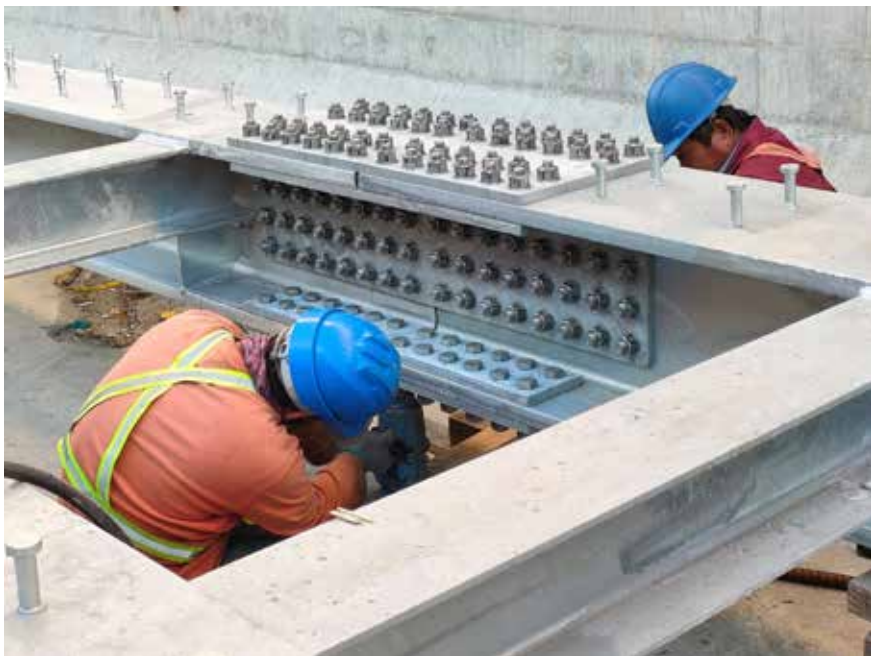
圖 7 工地安裝 - 螺栓採用 A325 高張力熱浸鍍鋅螺栓

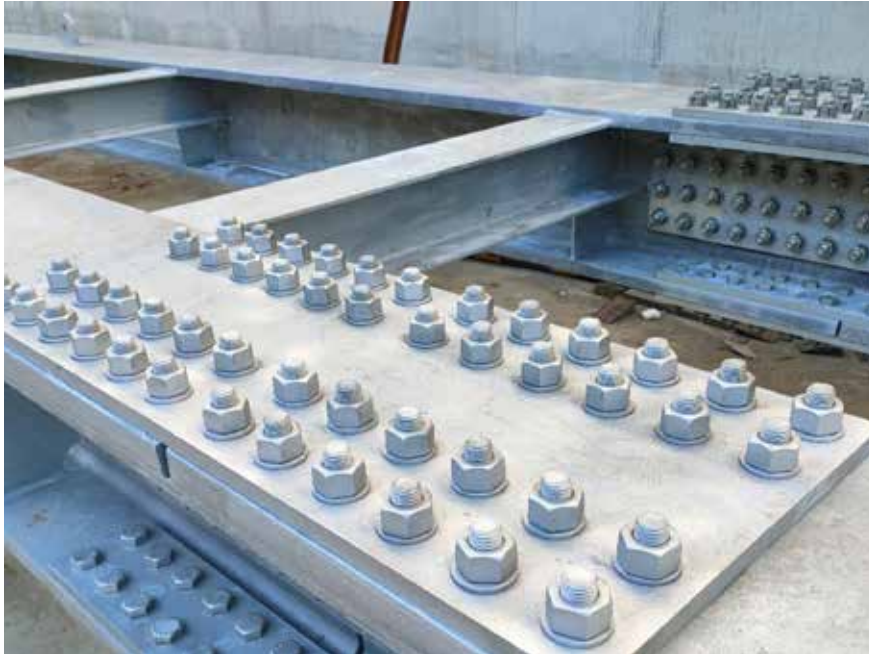
圖 8 A325 高張力熱浸鍍鋅螺栓

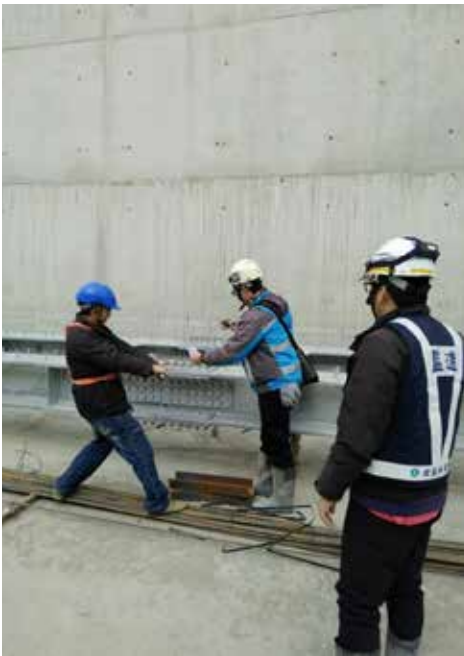
圖 9 螺栓扭力測試

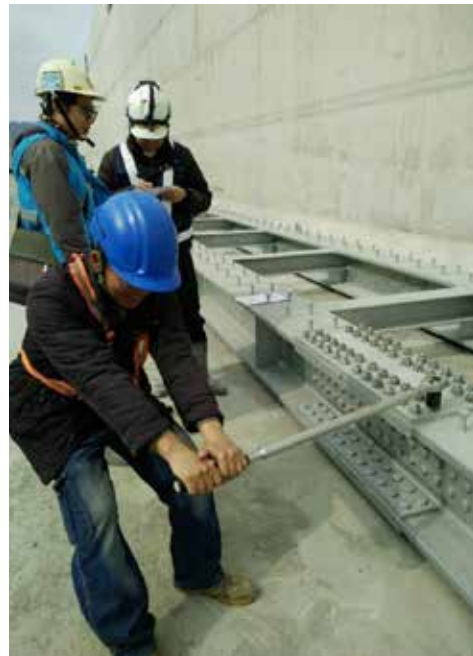
圖 10 螺栓扭力測試

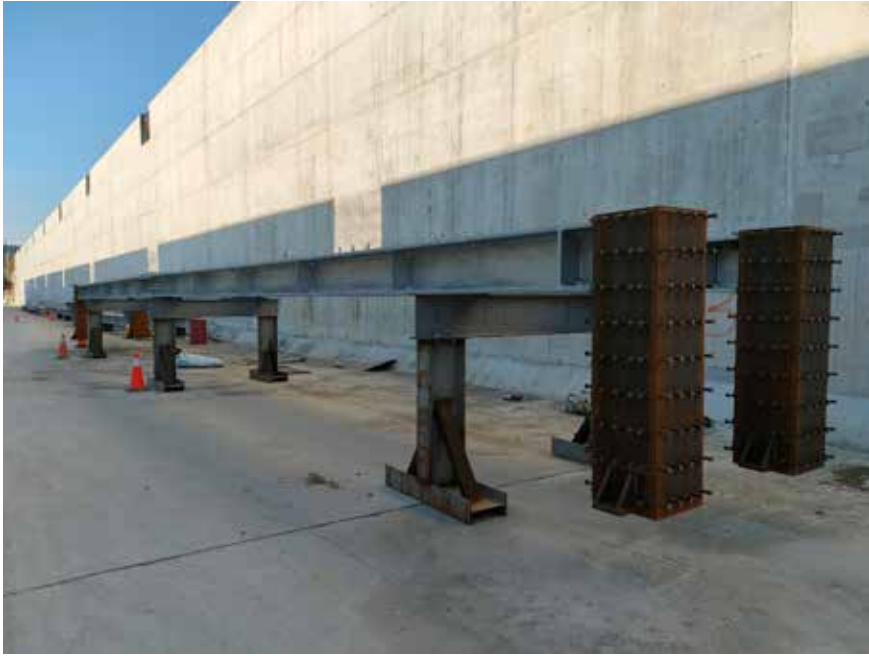
圖 11 工地一隅，因箱型梁為水泥灌漿，故不熱浸鍍鋅

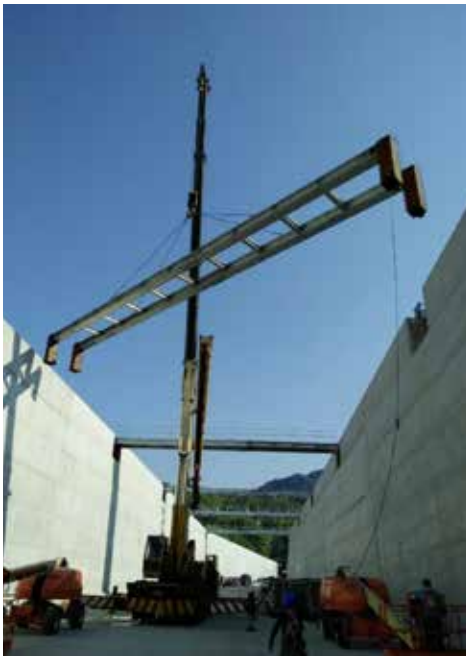
圖 12 吊裝作業

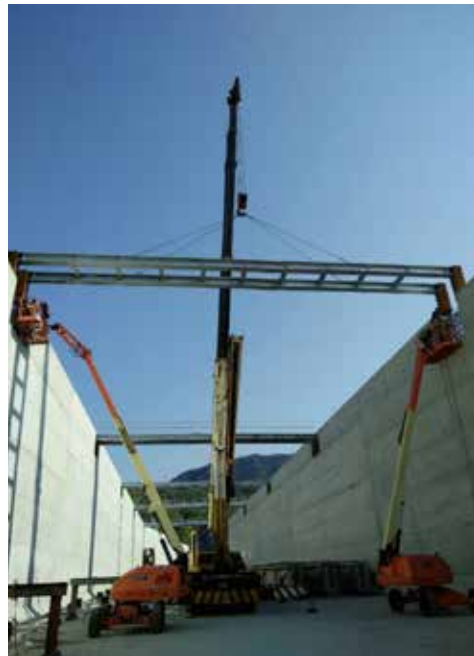
圖 13 吊裝作業
