# 熱浸鍍鋅

## 太陽能支架雙重防蝕系統材料應用 於 CX 環境之二年耐蝕性研究

呂駿嶸\*、蔡承洋、陳振宇、盧新  
工業技術研究院 材料與化工研究所

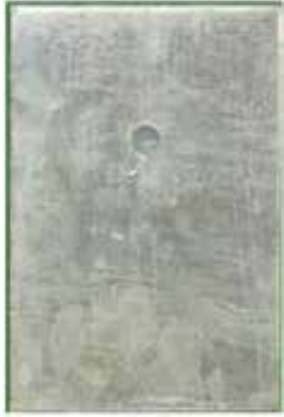
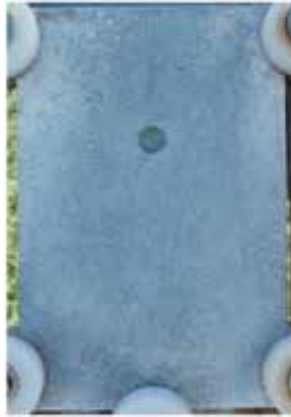
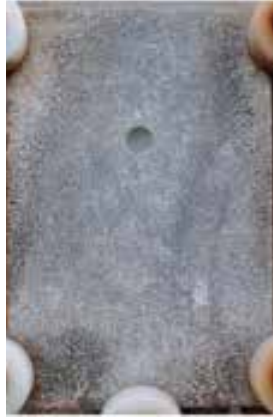
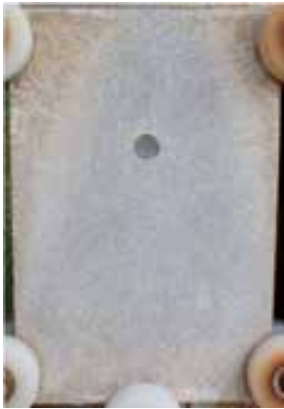
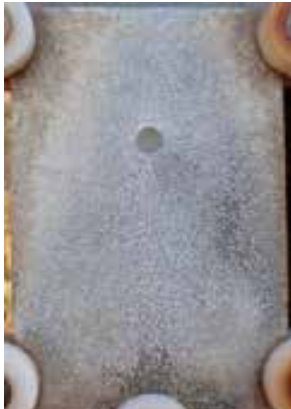
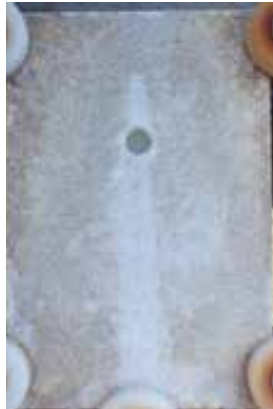
表 5 熱浸鍍鋅鋼板於澎科大大氣曝曬試驗平台的曝曬結果

曝曬天數	0 天	126 天	379 天
外觀

紅銹占比	-	0%	0%
$R_p/R_A$	-	10/0 m C	10/0 m C
曝曬天數	603 天	770 天	959 天
外觀

紅銹占比	0%	0%	0%
$R_p/R_A$	10/0 m C	10/0 m C	10/0 m C

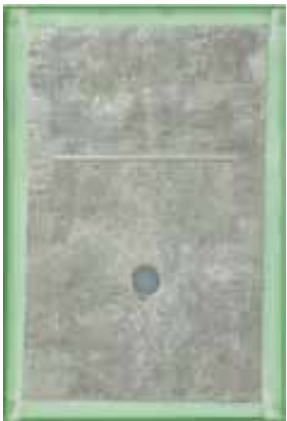
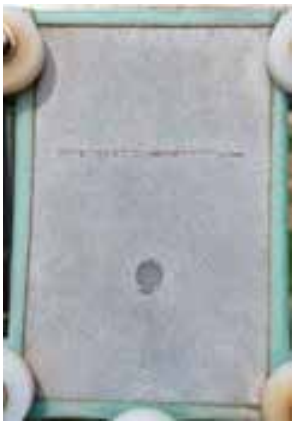
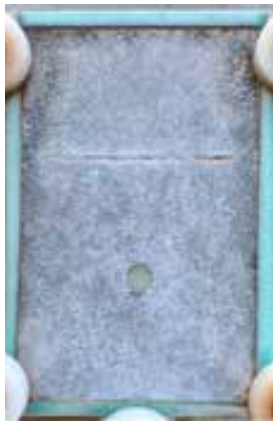
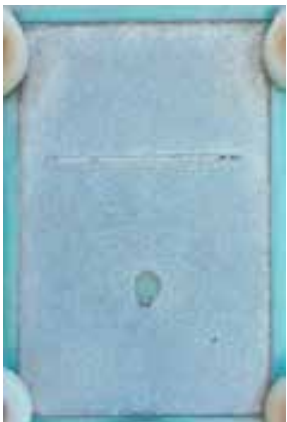
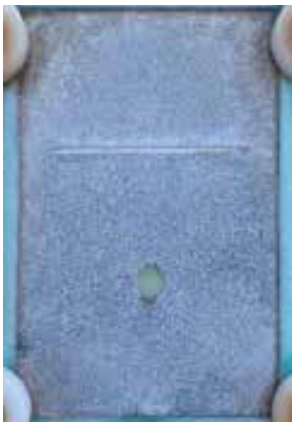
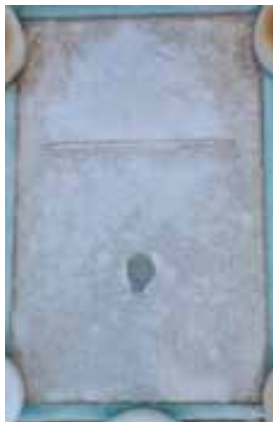
表 6 熱浸鍍鋅鋼板之刮痕試片於澎科大大氣曝曬試驗平台的曝曬結果

曝曬天數	0 天	126 天	379 天
外觀

曝曬天數	603 天	770 天	959 天
外觀

表 6 展示刮痕試片在澎科大大氣曝曬試驗平台上進行 0~959 天曝曬的結果。曝曬初期 (126~379 天)，2 mm 直線刮痕因加工破壞鍍鋅層，導致碳鋼基材外露並產生紅銹。此時，周圍未被破壞的鍍鋅層發揮犧牲

陽極作用，有效抑制紅銹向外擴展。此外，鋅白腐蝕產物覆蓋直線刮痕，隔絕了碳鋼基材與腐蝕物質的接觸。在曝曬第 603 天時，直線刮痕中的紅銹顯著減少，被鋅白腐蝕產物取代。曝曬第 770 天後，直線刮痕中已經無紅銹分布。由此結果表明，熱浸鍍鋅鋼板的鍍鋅層具有抑制 2 mm 以內的刮痕缺陷，防止鋼結構因腐蝕而產生大量紅銹。

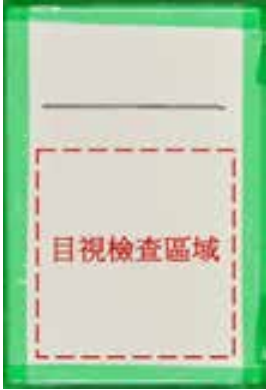
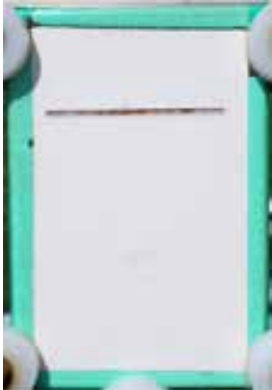
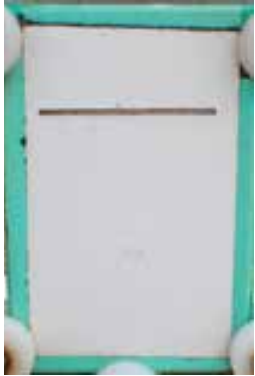
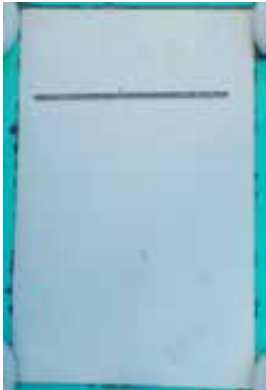
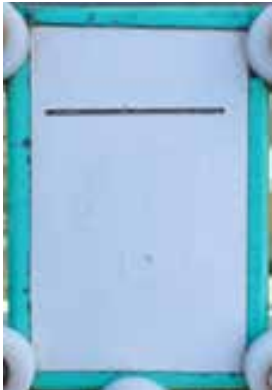
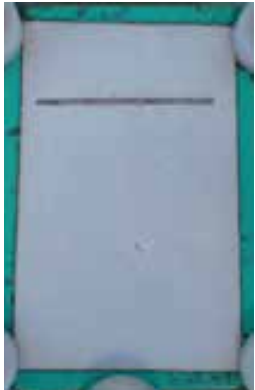
表 7 C4 雙重防蝕鋼板之塗裝劣化檢測試片於澎科大大氣曝曬平台的試驗結果

起泡等級	-	0(S0)	0(S0)
銹蝕等級	-	Ri0(S0)	Ri0(S0)
裂紋等級	-	0(S0)	0(S0)
剝離等級	-	0(S0)	0(S0)
刮痕處

刮痕銹蝕擴張	-	0.3 mm / 擴張等級 9	0.6 mm / 擴張等級 8
曝曬天數	603 天	770 天	959 天
外觀

起泡等級	0(S0)	0(S0)	0(S0)
銹蝕等級	Ri0(S0)	Ri0(S0)	Ri0(S0)

曝曬天數	603 天	770 天	959 天
裂紋等級	0(S0)	0(S0)	0(S0)
剝離等級	0(S0)	0(S0)	0(S0)
刮痕處

表 7 展示 C4 雙重防蝕鋼板之塗裝劣化檢測試片於澎科大大氣曝曬平台的試驗結果。經目視檢查，0~959 天的 C4 塗層外觀均無任何劣化跡象。根據規範評估：起泡等級皆為 0(S0)；銹蝕等級皆為 Ri0(S0)；裂紋等級皆為 0(S0)；剝離等級皆為 0(S0)。

在曝曬初期（126~379 天），2 mm 直線刮痕處出現輕微的紅銹，但大部分區域仍被鋅白腐蝕產物覆蓋，經過曝曬第 603 天後，直線刮痕處已無紅銹出現。在曝曬 126 天時，刮痕周圍塗層出現輕微起泡，刮痕單側起泡程度約 0.3 mm，參考 ASTM D1654 規範分級為等級 9。在曝曬第 379 天、第 603 天、第 770 天及第 959 天時，直線刮痕處的單側起泡程度分別為 0.6 mm、1.3 mm、1.5 mm 及 2.2 mm，依規範分級為等級 8、等級 7、等級 7 及等級 6。雖然第 959 天的起泡程度已達 2.2 mm，但起泡體積並不明顯，且未發生破裂產生銹蝕，因此目視並不易觀察到起泡現象，需藉由放大鏡輔助檢查。這表明了雙重防蝕鋼板的鍍鋅層有效抑制刮痕處的紅銹產生，避免鬆散的紅銹嚴重鼓起塗層，導致塗層大量起泡破裂及迅速蔓延擴張。

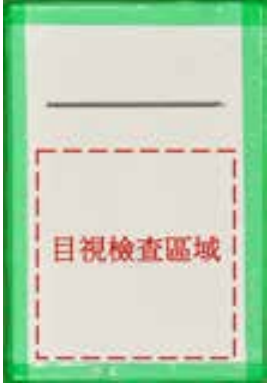
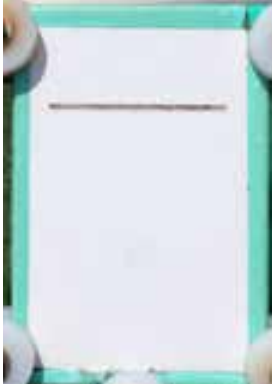
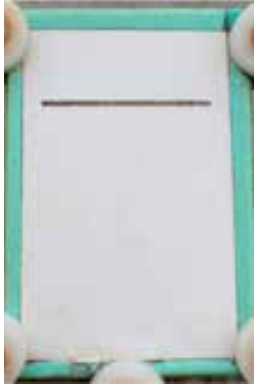
表 8 CX 雙重防蝕鋼板之塗裝劣化檢測試片於澎科大大氣曝曬平台的試驗結果

起泡等級	-	0(S0)	0(S0)
銹蝕等級	-	Ri0(S0)	Ri0(S0)
裂紋等級	-	0(S0)	0(S0)
剝離等級	-	0(S0)	0(S0)
刮痕處

起泡等級	0(S0)	0(S0)	0(S0)
銹蝕等級	Ri0(S0)	Ri0(S0)	Ri0(S0)
裂紋等級	0(S0)	0(S0)	0(S0)
剝離等級	0(S0)	0(S0)	0(S0)
刮痕處

表 8 展示 CX 雙重防蝕鋼板之塗裝劣化檢測試片於澎科大大氣曝曬平台的試驗結果。經目視檢查，0~959 天的 CX 塗層外觀均無任何劣化跡象。根據規範評估：起泡等級皆為 0(S0)；銹蝕等級皆為 Ri0(S0)；裂紋等級皆為 0(S0)；剝離等級皆為 0(S0)。

根據 959 天曝曬後的目視檢查結果，C4 雙重防蝕鋼板與 CX 雙重防蝕鋼板於澎科大大氣曝曬平台上，塗層均保持良好狀態，無明顯的劣化行為。這表明高厚度的塗層系統（C4：180  $\mu\text{m}$ 、CX：280  $\mu\text{m}$ ）能夠有效遮蔽隔絕臨海腐蝕嚴苛環境，防止濕氣和腐蝕污染物質與鍍鋅層接觸，從而減緩鋅鍍層的消耗，有效提高鋼鐵結構的耐蝕性及延長使用壽命。

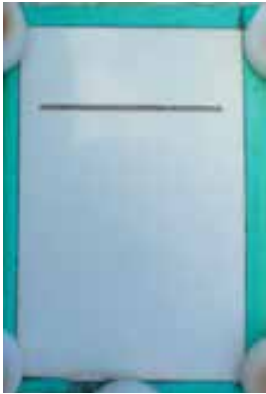
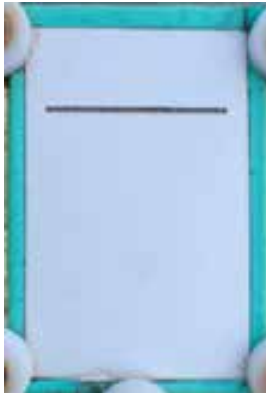
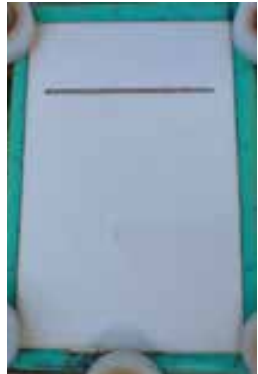
曝曬天數	603 天	770 天	959 天
外觀

刮痕銹蝕擴張	2.3 mm / 擴張等級 6	2.3 mm / 擴張等級 6	3.3 mm / 擴張等級 5
