# 熱浸鍍鋅

- 1 **第一單元** ▶ 活動報導
  - ◎第9屆第3次會員大會
  - ◎金屬工業研究發展中心「點碳成金淨零計畫」
- 3 **第二單元** ▶ 生產技術及防蝕技術專題
  - ◎重鹽害地區鍍鋅鐵配件腐蝕速率探討
  - ◎熱浸鍍鋅鋁鎂合金與再生熱浸鍍鋅
  - ◎錳鋁高強度鋼熱浸鍍Zn-5 wt%Al鍍層合金化組織的分析
- 30 **第三單元** ▶ 工程實績介紹
  - ◎北港溪鐵橋及周邊景觀改善工程
- 39 **第四單元** ▶ 熱浸鍍鋅問答集
- 40 **第五單元** ▶ 本會認證熱浸鍍鋅合格廠商
- 41 **第六單元** ▶ 熱浸鍍鋅結構物設計要點
- 42 **第七單元** ▶ 中華民國熱浸鍍鋅協會簡介及  
中華民國熱浸鍍鋅防蝕技術研究基金會簡介

## 重鹽害地區鍍鋅鐵配件腐蝕速率探討

## 熱浸鍍鋅鋁鎂合金與再生熱浸鍍鋅

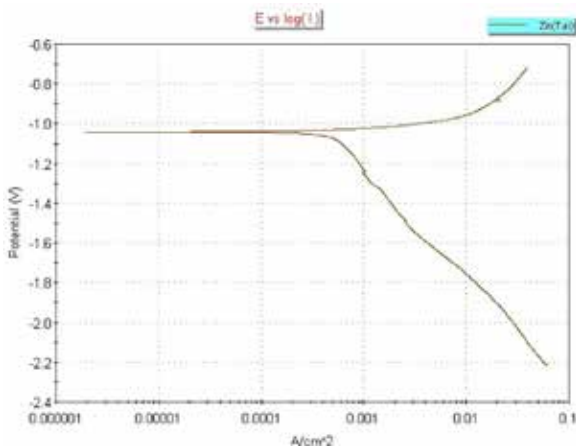
圖 8 熱浸鍍鋅極化曲線圖

熱浸鍍鋅與一或二次鍍 5% 鋁鋅經浸於 5% 鹽水中進行極化曲線腐蝕速率試驗，以飽和甘汞為參考電極，石墨棒為輔助電極，試片靜置 5 分鐘後以 -1,200mv 掃至 300mv，掃描速率為 1mv/sec。所得結果如圖 8 至圖 10，三類試片腐蝕電流分別為 0.066 $\mu$ A、0.056 $\mu$ A 及 0.055 $\mu$ A，腐蝕速率分別為 0.78mpy、0.064mpy、0.058mpy，腐蝕電位分別為 -1,041mV、-1,000mV、-995mV 等。由圖 9 陽極極化中可發現產生鈍態現象，在 5% 鹽水中純鋅較鋁鋅有更活性的保護電位，換言之熱浸鍍鋅對鋼鐵之犧牲保護在初始時較鋁鋅為佳，有更高的腐蝕消耗，隨著時效增長純鋅及鋅合金急速消耗，鐵基銹點外露，這亦可解釋為何在鹽霧加速試驗中，鋁鋅腐蝕速率較熱浸鍍鋅低數倍之原因，至於一次或二次鍍 5% 鋁鋅何者為優，因二者膜厚約有 10 $\mu$ m 的差異，尚待後續組織金相及電化學腐蝕評估。

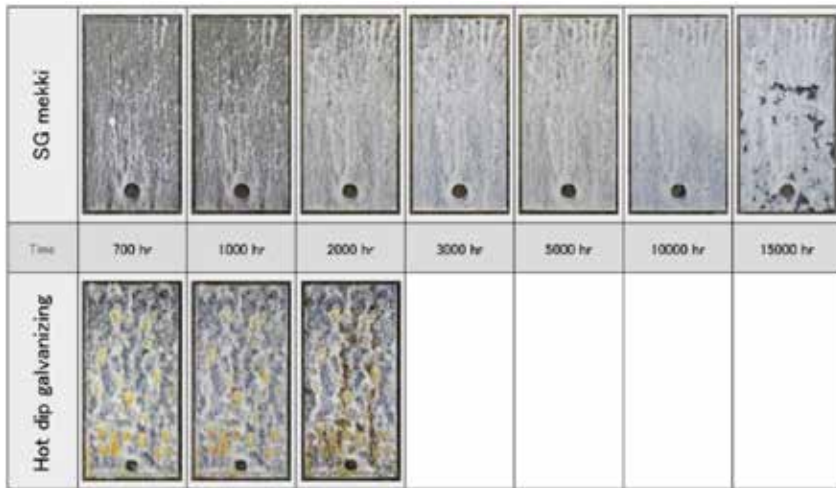
圖 1 鹽水噴霧試驗

從鹽水噴霧試驗的結果可以明顯看到，熱浸鍍鋅在 1,000 小時出現紅銹，但 SG 熱浸鍍鋅即使在 15,000 小時也不會出現紅銹，已證明腐蝕生成物是有益的，如圖 1 所示。

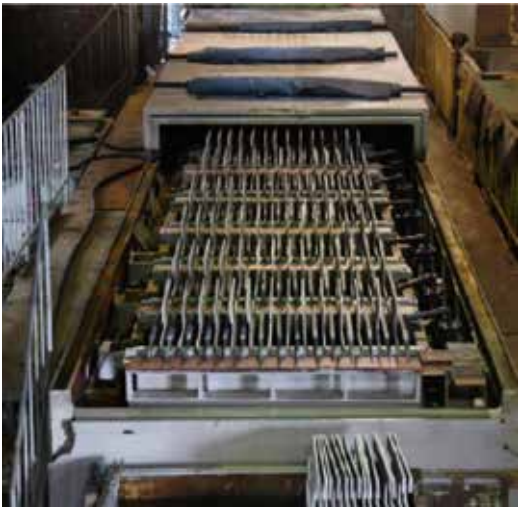
圖 5 回收設備

熱浸鍍鋅時，需要定期去除附著在治具上的鋅。除鋅時需使用酸，去除後的酸溶液通常作為事業廢棄物處理。但我們很早就關注於節省資源和循環再利用，因此從去除鍍層的酸液中回收鋅之後再利用，並且也開發了回收的酸溶液也可以再利用的回收再利用設備，這些已在 40 多年前就開始運用。另外，附著在 SG 熱浸鍍鋅治具上的鍍鋅皮膜也是利用該設備去除，去除的鋅也會回收，如圖 5 及圖 6 所示。

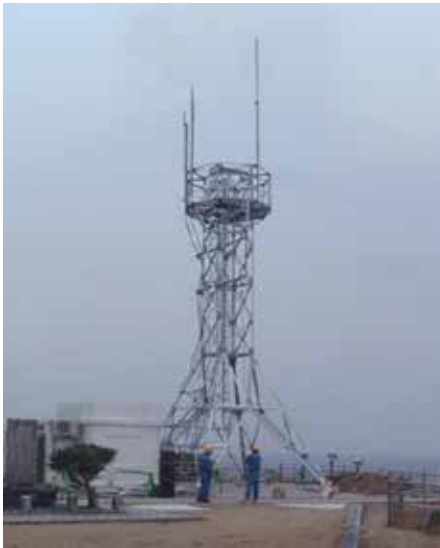
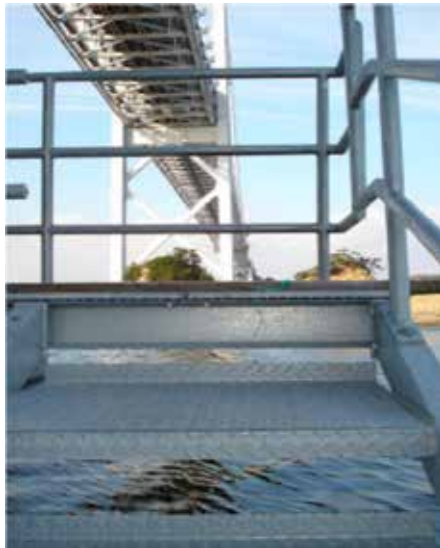
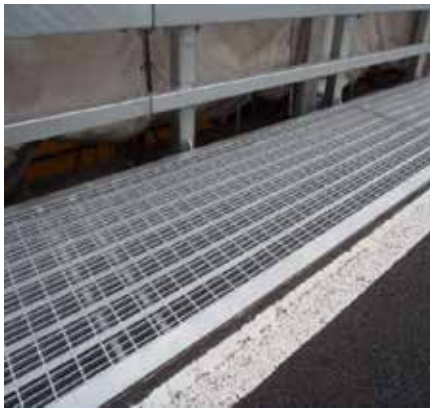
生銹的鋼結構若要進行再生熱浸鍍鋅，必須先去除銹和舊的鍍層。要去除這些，就要與治具同樣使用酸。因此，只要使用此回收設備，去除的舊鍍層中的鋅就可以回收。如此以來，以往因成本考量難以實現的「再生熱浸鍍鋅事業」就變成可能了。再生熱浸鍍鋅，可應用於各種地方。鹽害環境的應用案例，如圖 7~圖 10。

圖 7 通訊鐵塔

圖 8 高處狹窄通道 (重新鍍鋅)

圖 9 格柵板

圖 10 螺栓螺帽

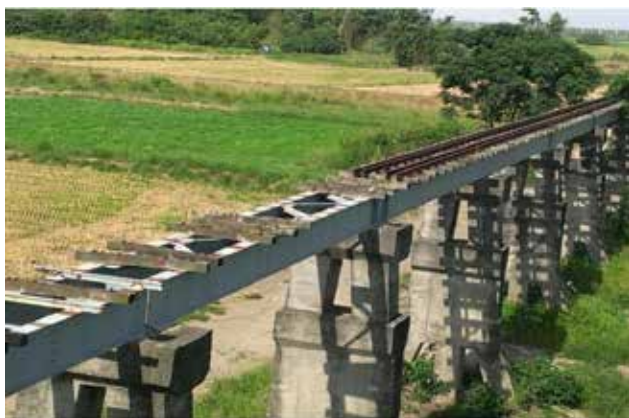
圖 2 鐵道橋原貌<sup>(2)</sup>

嘉義縣，隸屬台糖嘉北線（嘉義 - 北港），在台糖公司稱為「北港溪 11 號橋」。木橋一直維持至 1943 年被沖毀斷橋，1954 年重建與 1969 年擴建時期，則一併改為混凝土排架、混凝土樁及上部鋼 I 梁構造，因此現今鐵橋之狀況皆為後兩者年代。鐵橋全長 878.63 公尺及現況 76 座橋墩，分別於 1954 年及 1969 年興建，至今經過數次修繕，因此橋墩形態呈現多種不同之類型。76 座橋墩，包含 RC 排架式橋墩 74 座、重力式橋墩 2 座（靠近北港端）。排架式橋墩又分為 A 字型單數排架墩（53 座，靠新港端）、三基樁型單數排架墩、複數排架墩（第 63、68、73 號橋墩）等型式。至於上部結構有 74 跨為鋼 I 梁組合梁及 2 跨下承式鋼板梁。下承式鋼板梁其側面尚保有製造銘版，標示「PATENT SHAFT & AXLETREE Co Ld ENGINEERS 1899 WEDNESBURY」英文字樣。該板梁為英國製造原先使用於台鐵，淘汰後轉售予台糖公司改造為下承式板梁架設於北港溪鐵橋，如圖 2 所示<sup>(2)</sup>。

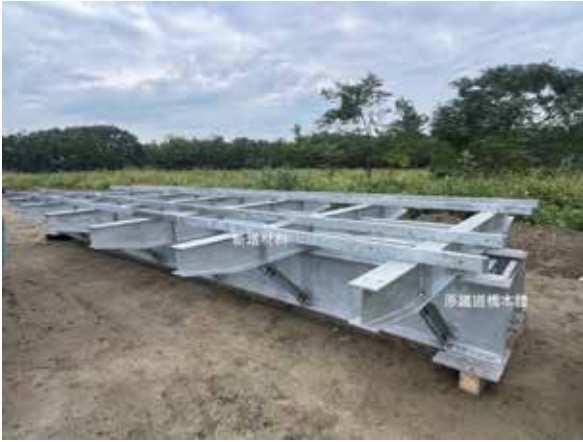
圖 6 新增材料與原鐵道橋本體組合

本計畫工程鍍鋅構件除原鐵道橋鋼 I 梁本體外，尚有新增矩形管、

槽鋼、角鋼及 H 型鋼等新材料，重量共約 200 公噸，H 型鋼與原鐵道橋本體（經鍍鋅）於廠內銲接組合（角鋼斜撐則利用 F10T 烘覆型高強度螺栓）成一體再搬運至現場吊裝（其它新增鋼材以不銹鋼螺栓與 H 型鋼組合），如圖 6 及圖 7 所示，完工後如圖 8 所示<sup>(5)</sup>。構件經脫脂、酸洗除銹後鍍鋅，其鍍層厚度除原鐵道橋鋼 I 梁達 400 $\mu\text{m}$  外，其餘皆達 85 $\mu\text{m}$  以上（H 型鋼約 120 $\mu\text{m}$ ）。原鐵道橋鋼 I 梁鍍層厚度達 400 $\mu\text{m}$  是因鋼梁表面銹蝕粗糙及早期煉鋼技術矽、磷含量可能偏高因素造成。

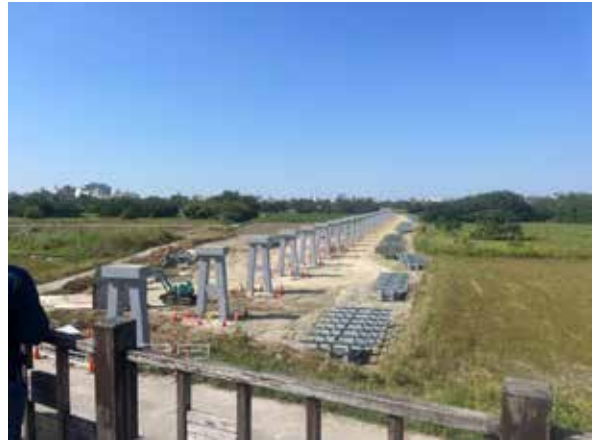
圖 7 鐵道橋本體組合後至現場待吊裝

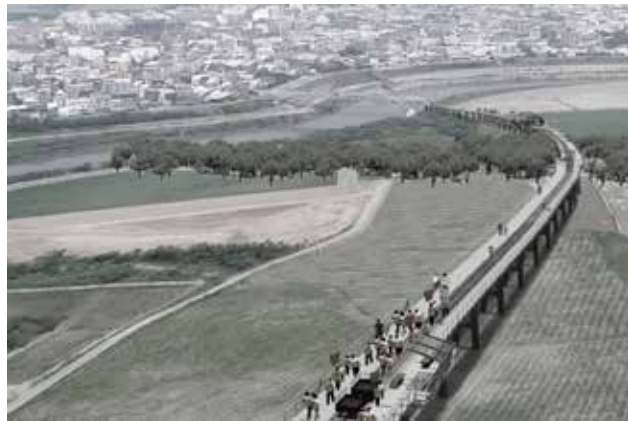
圖 8 北港溪鐵橋改善工程完工示意圖<sup>(5)</sup>

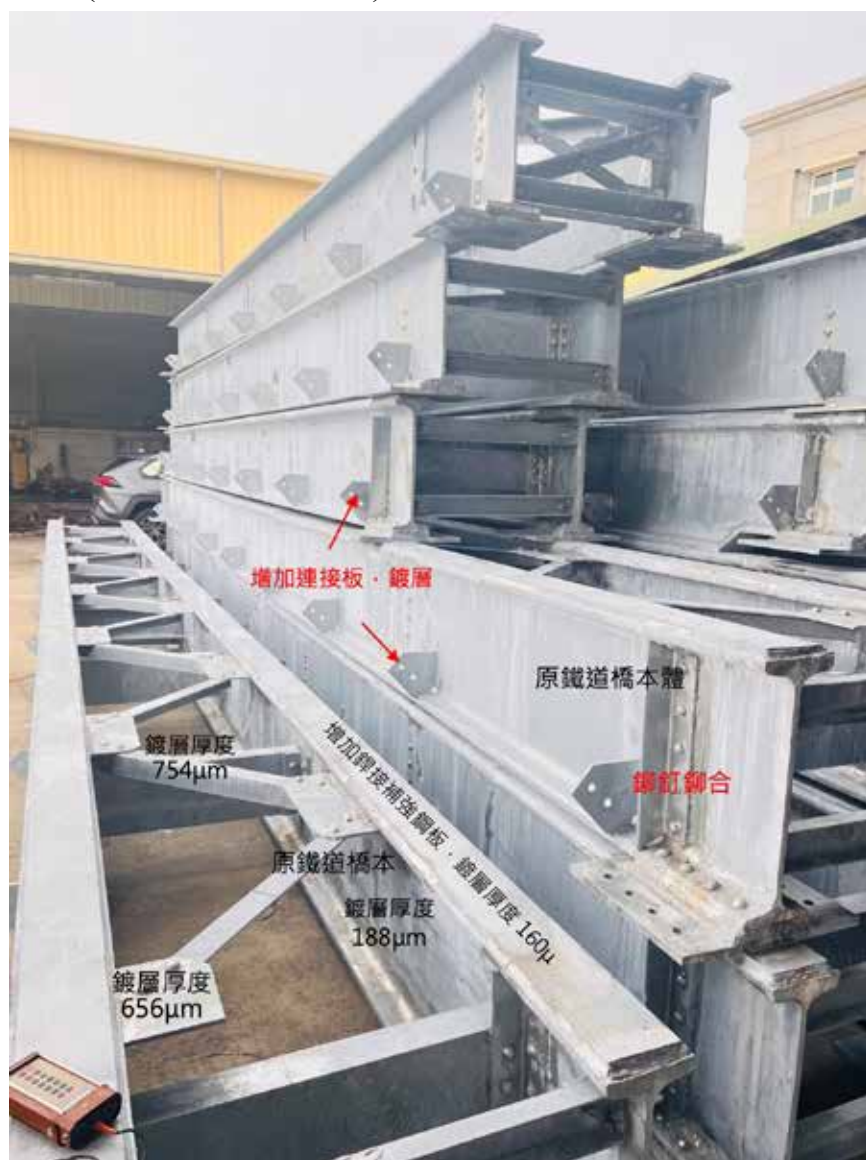
圖 9 原鐵道橋鉚合鋼 I 梁本體鍍鋅後外觀

厚度有偏高及不均之現象，因本體結構件為舊鋼材有另銲接補強鋼板，材料新舊及大小不一造成膜厚不均，如圖 9 所示。本體舊料為 55 年前之鋼材是早期煉鋼技術對鋼材成分控制不如現今，且銹蝕表面粗糙，所以鍍層厚度偏高（舊角鋼達 754 $\mu\text{m}$ ）。

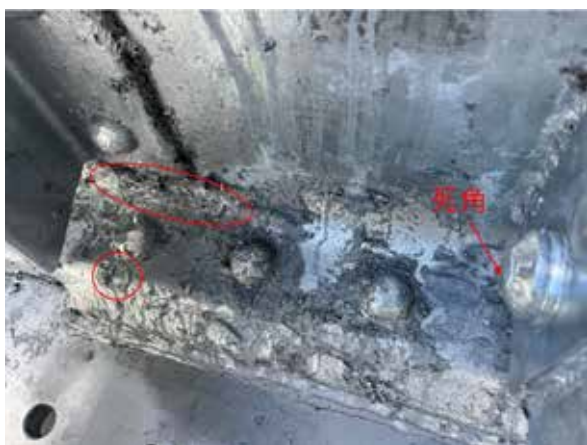
圖 10 鉚合鋼 I 梁豎向加勁板處積鋅、鋅渣 圖 11 鉚合面鋅液進不去無鍍鋅，容易流出銹水

鉚合鋼 I 梁，因形成桁架結構有豎向加勁板、槽鋼等死角，加上鍍鋅為單向浸鍍無法讓鋅液暢通無阻而有滯留積鋅及鋅渣現象，如圖 10 所示。

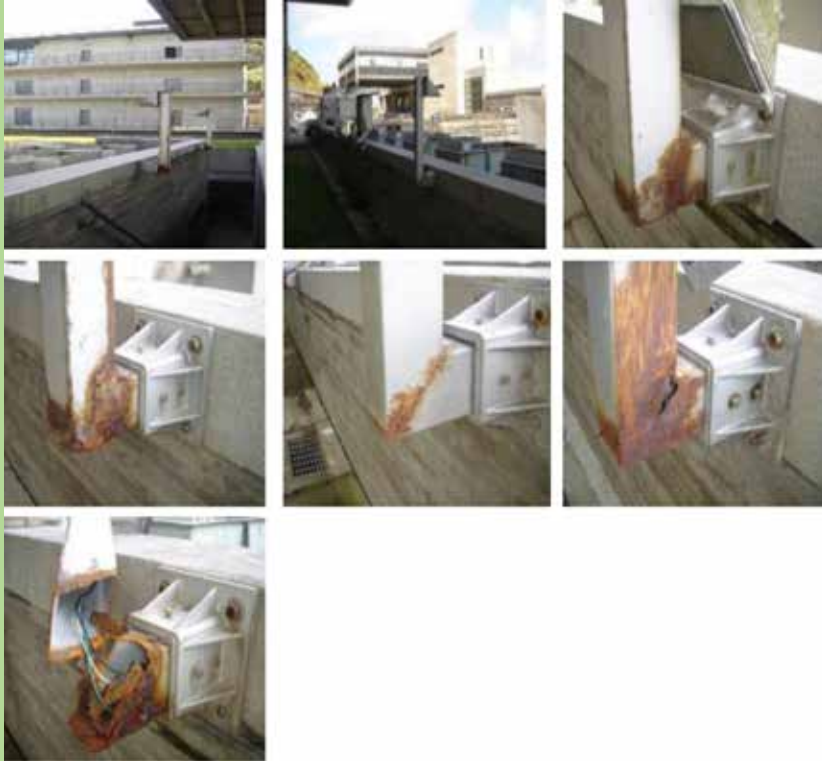
問題 42. 照片案例的失敗成因？

- 答：1、照片中方管支桿似防火逃生用吊掛架。  
 2、可發現嚴重銹蝕位置是在內外斜角接合部位。  
 3、管架是以兩方管斜切銲接而成，接合部位銲接品質應不良，可能有氣孔及漏鋸之孔隙存在，造成無法鍍上鋅層之缺陷存在，易造成生銹之主因。  
 4、管頂口似未完全密封，又有電線孔存在，雨水可由該處進入而造成管內長期積水，以致在未鍍鋅的銲接位置上開始生銹而逐漸擴大。  
 5、另外，亦可能是利用裁切的鍍鋅方管銲接成結構物，銲接後其銲接位置未以正確方法修補而產生銹蝕。
